Центральный научно-исследовательский
и экспериментально-проектный институт
промышленных зданий и сооружений
ЦНИИПРОМЗДАНИЙ

Российский государственный открытый
технический университет путей сообщения
РГОТУПС

**РЕКОМЕНДАЦИИ
ПО ПОВЫШЕНИЮ КАЧЕСТВА И ОПРЕДЕЛЕНИЮ
ПРИГОДНОСТИ МНОГОПУСТОТНЫХ ПЛИТ**

Москва 1995 г.

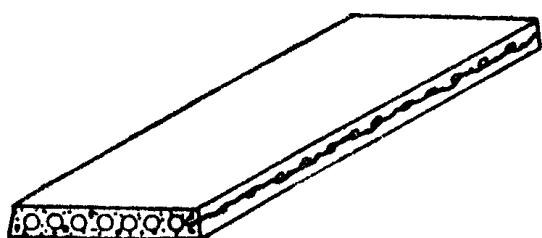
Рис.5.

5. Продольная трещина в крайнем ребре, расположенная вдоль арматуры (рис.5). Причины 3,7-9.

3. Неравномерная плотность бетона характерна для повреждений типа 1,5.

7. Большие (для данного ребра) усилия впопь предварительно напряженной арматуры. Дефект характерен для повреждений типа 5. Основной причиной может явиться недостаточный размер ребра для восприятия предварительного напряжения от арматуры большого диаметра. Как правило (размер ребра в абсолютном большинстве случаев нельзя увеличить), нужно брать арматуру меньшего диаметра или снижать напряжение при условии обеспечения эквивалентного предварительного напряжения.

9. Недостаточна длина или велико расстояние между вертикальными стержнями в каркасах. . Может привести к дефекту типа 5.

Рекомендации аналогичны п.4.

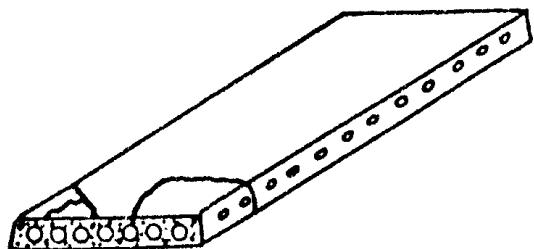
Рис.6.

6. Диагональные трещины в углах плиты начинаются на торцах и могут тянуться до боковых граней. Они могут быть на верхней поверхности или нижней, а также рассекать всю толщину плиты (рис.6). Причины 6,10.

6. Большие растягивающие напряжения в сжатой зоне бетона. Характерно для повреждений типа 3,б. Может возникать при смещении опор к середине при складировании или транспортировке в результате суммирования усилий в верхней зоне от собственного веса и обжатия, а также от консольного загружения при смещении прокладки по вертикали.

10. Дефекты строповки (неравномерное распределение усилий) и крепления при транспортировке. . Могут вызвать образование трещин и чаще всего по типу 3 и 6.

Плита должна быть проверена расчетом на поперечную силу, и после заделки канала может быть применена.
