ГОСТ Р
72009—
2025

ТРУБЫ СТАЛЬНЫЕ БЕСШОВНЫЕ. ДЕФЕКТЫ ПОВЕРХНОСТИ

Термины и определения

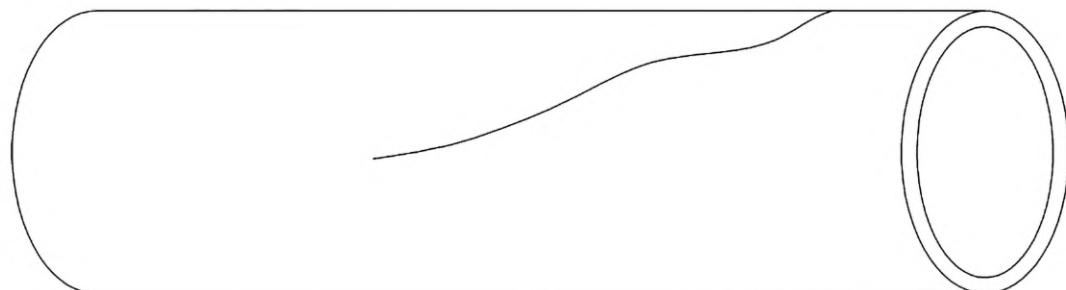
а — единичная сталеплавильная плена на наружной поверхности, образующаяся при раскатывании наплыва на поверхности заготовки

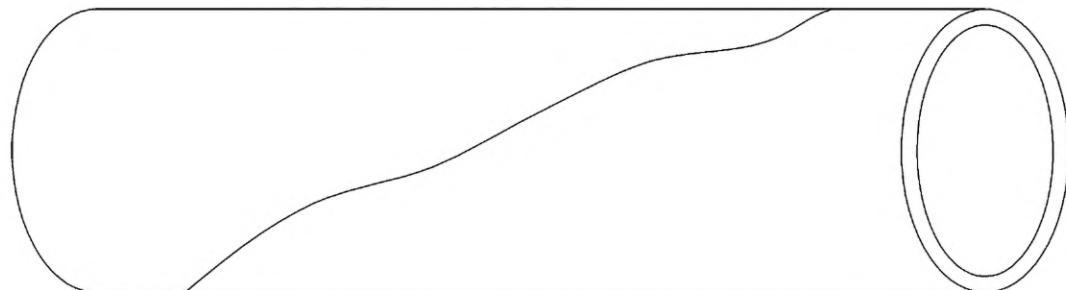
б — единичная сталеплавильная плена на наружной поверхности, образующаяся при раскатывании продольной трещины заготовки (см. рисунок Б.1.1)

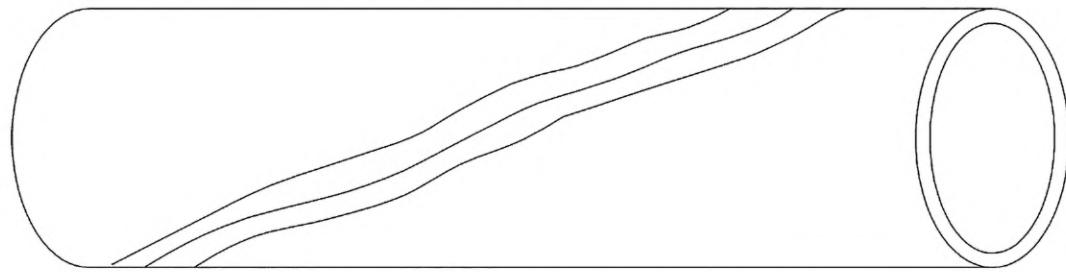
в — групповые сталеплавильные плены на наружной поверхности, образующиеся при раскатывании заворотов корочки заготовки (см. рисунок Б.1.2)

Групповые дефекты на наружной поверхности, образующиеся при раскатывании заворотов корочки заготовки (см. рисунок 1 в), по протяженности значительно длиннее, чем групповые дефекты на наружной поверхности, образующиеся при раскатывании поверхностных и подкорковых газовых пузырей заготовки (см. рисунок 1 г).

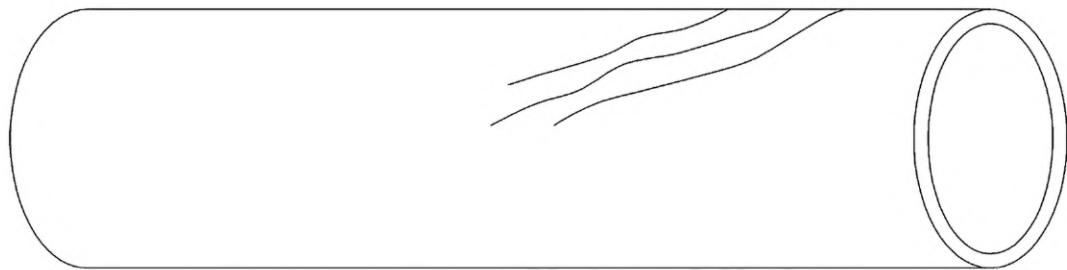
г — групповые сталеплавильные плены на наружной поверхности, образующиеся при раскатывании поверхностных и подкорковых газовых пузырей заготовки (см. рисунок Б.1.3)

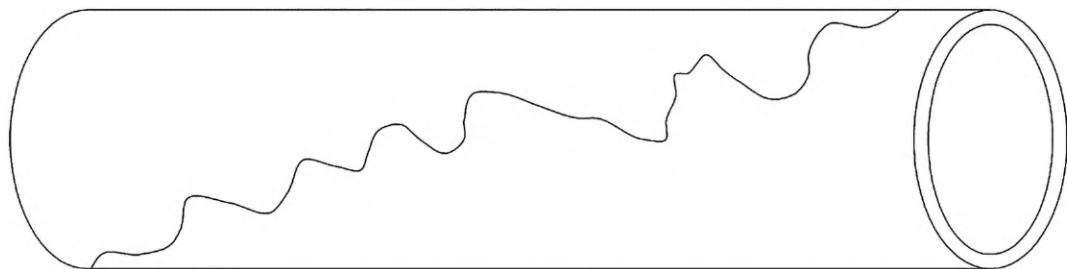
д — единичная сталеплавильная пленка на наружной поверхности, образующаяся при раскатывании скоплений грубых экзогенных включений на поверхности заготовки (см. рисунок Б.1.4)

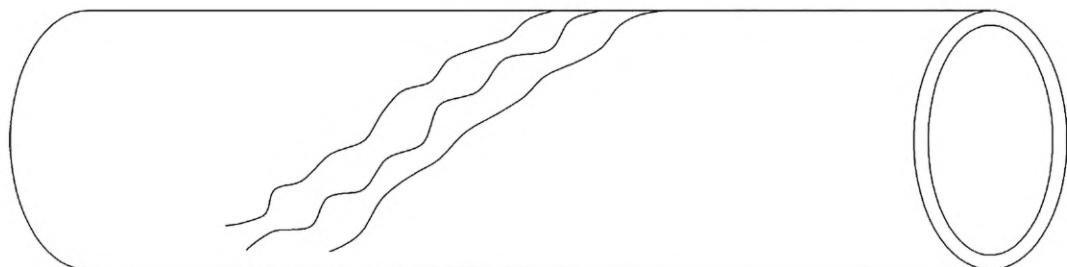
е — групповые сталеплавильные плены на наружной поверхности, образующиеся при раскатывании поперечной трещины заготовки

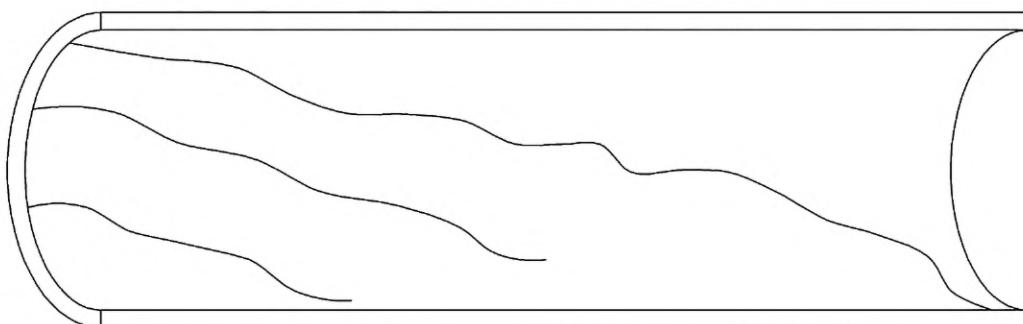
ж — групповые сталеплавильные плены на внутренней поверхности, образующиеся при раскатывании загрязненности заготовки (см. рисунок Б.1.5)

Рисунок 1 — Сталеплавильная пленка

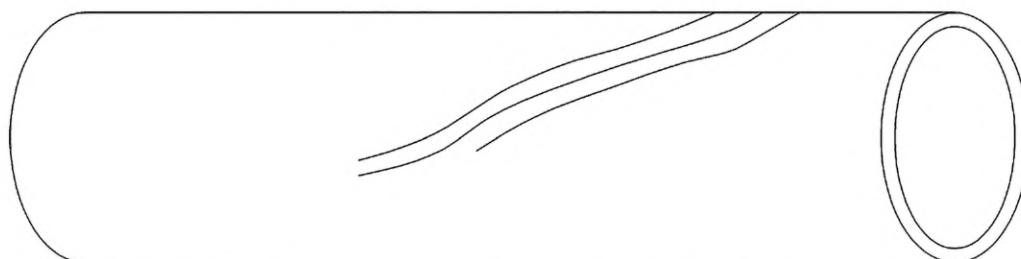
а — групповые прокатные плены на наружной поверхности трубы, образующиеся при раскатывании морщин, имевшихся на заготовке

2 прокатная плена (Нрк. волосовина): Отслоение металла, соединенное с трубой одной стороной, продольной или винтовой ориентации, образовавшееся вследствие раскатывания (распрессовывания) дефектов прокатного или ковочного происхождения поверхности катаной или кованой заготовки (подреза, морщины, заката, закова, уса и др.), а также непологих участков ремонта этих дефектов (см. рисунок 2).

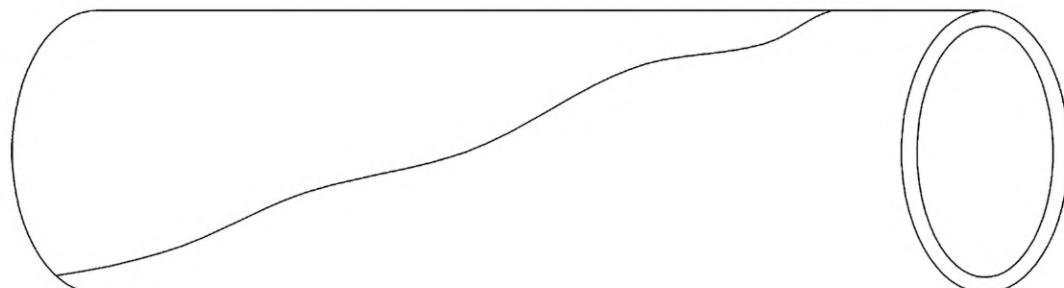
б — единичная прокатная плена на наружной поверхности трубы, образующаяся при раскатывании заката, закова, имевшегося на заготовке

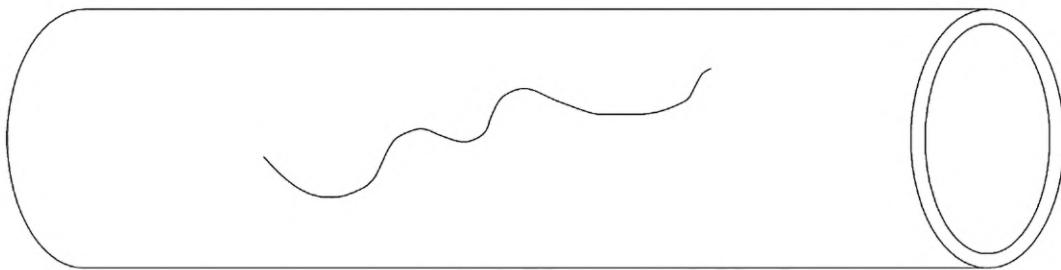
в — локальная прокатная пленка на наружной поверхности трубы, образующаяся при раскатывании непологой зачистки дефекта, имевшегося на заготовке

Рисунок 2 — Прокатная пленка

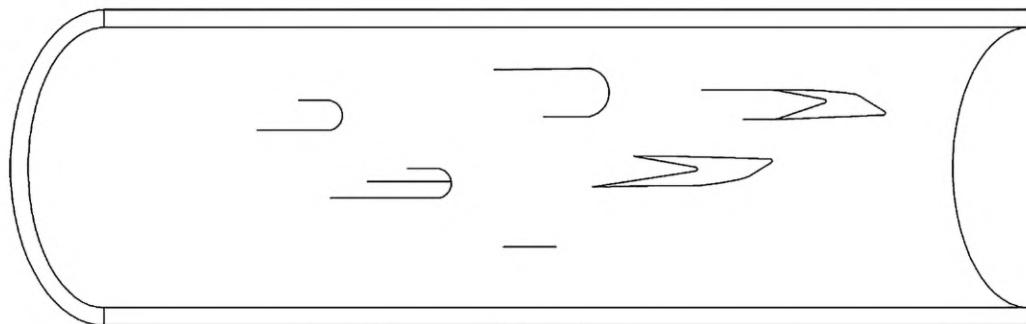
а — раскатанное загрязнение на внутренней поверхности горячедеформированных труб
(см. рисунок Б.3)

4 раскатанное загрязнение (Нрк. *вкатанная грязь*, *инородное включение*, *шлаковина*, *поверхностное неметаллическое включение*, *засор*, *песочина*, *огнеупорное включение*): Раскатанные разрывы или трещины продольной ориентации, образовавшиеся вследствие раскатывания (распрессовывания) грубых эндогенных и экзогенных неметаллических включений в металле заготовки (см. рисунок 4).

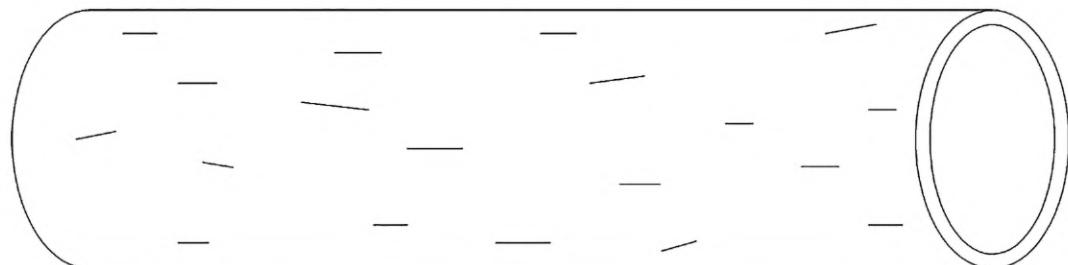
б — раскатанное загрязнение на наружной поверхности холоднокатанных и электрохимполированных труб

Рисунок 4 — Раскатанное загрязнение

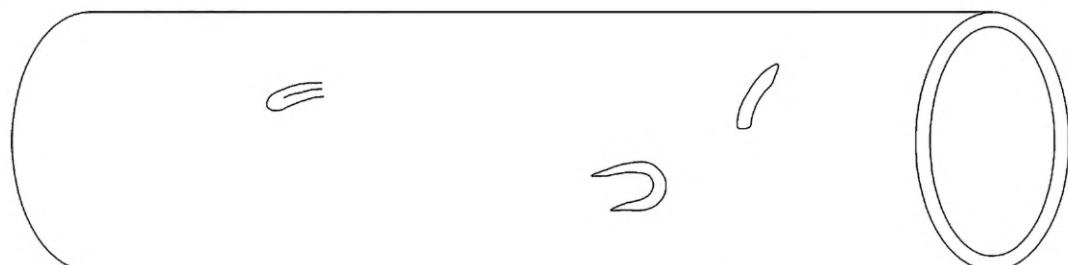
Рисунок 5 — Раскатанные металлические частицы (см. рисунок Б.4)

5 раскатанные металлические частицы (Нрк. плена, раковина, вмятина, отпечаток, инородное включение): Вкатанные (впрессованные) в металл трубы инородные металлические частицы различной величины и формы, образующиеся в результате попадания в заготовку частиц другого металла (см. рисунок 5).

- 1 Дефект может быть единичным или групповым.
- 2 Химический состав и механические свойства частиц металла в местах дефектов отличаются от химического состава и механических свойств металла трубы.
- 3 В поперечном сечении полость дефекта имеет форму внедренного металлического включения, если оно не расплавилось.
- 4 Микроструктура в местах залегания частиц отличается от микроструктуры основного металла.

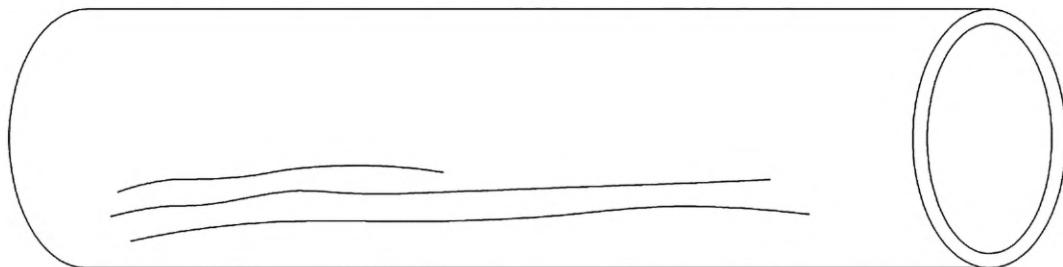
Рисунок 6 — Распрессованный газовый пузырь (см. рисунок Б.5)

6 распрессованный газовый пузырь: Нелинейное углубление с ровными краями продольной ориентации, образующееся при прессовании из подкорковых и поверхностных газовых пузырей в металле заготовки (см. рисунок 6).

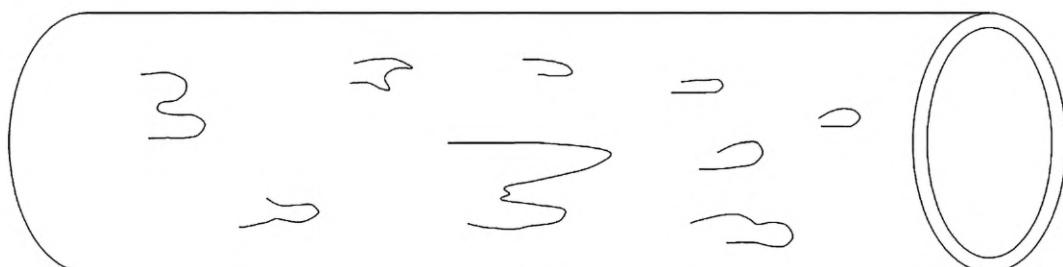
а — трубопрокатные плены на наружной поверхности (см. рисунок Б.6.1)

7 трубопрокатная пленка (Нрк. чешуя): Отслоение металла, соединенное с трубой одной стороной, продольной или поперечной ориентации, образующееся вследствие раскатывания (распрессовывания) задиров, отпечатков от прокатного инструмента и неудовлетворительной настройки технологического оборудования (см. рисунок 7).

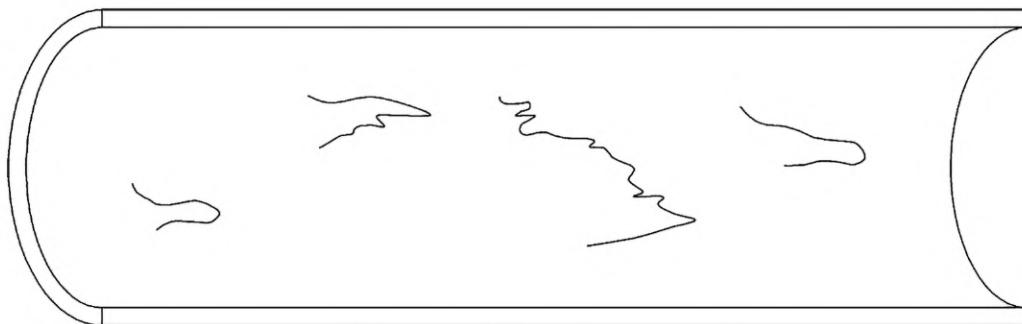
б — трубопрокатные плены на внутренней поверхности (см. рисунок Б.6.2)

Рисунок 7 — Трубопрокатная плена

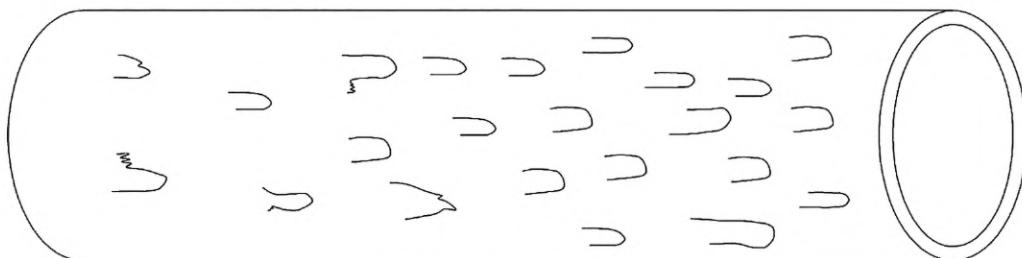
Рисунок 8 — Чешуйчатость (см. рисунок Б.7)

8 чешуйчатость (Нрк. рыбья чешуя, чешуя): Множественные отслоения чаще всего языкообразной формы поперечной ориентации, образовавшиеся вследствие раскатывания надрывов по пережогу металла заготовки перед деформированием (см. рисунок 8). scaling

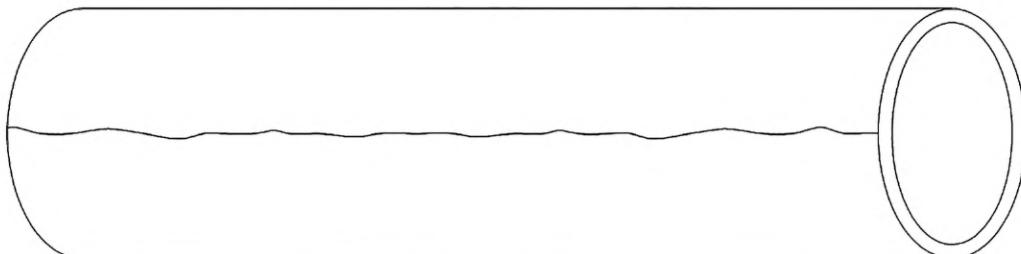
a — закат по всей длине трубы (см. рисунок Б.8.1)

9 закат (Нрк. плена, трещина): Отслоение металла продольной ориентации, плотно прилегающее к поверхности, с нарушением сплошности металла в направлении прокатки с одинарной или двойной полосой (на наружной поверхности), образующееся в результате закатывания уса, риски, задира, отпечатка от инструмента, раскатанных из предыдущих калибров (см. рисунок 9). lap

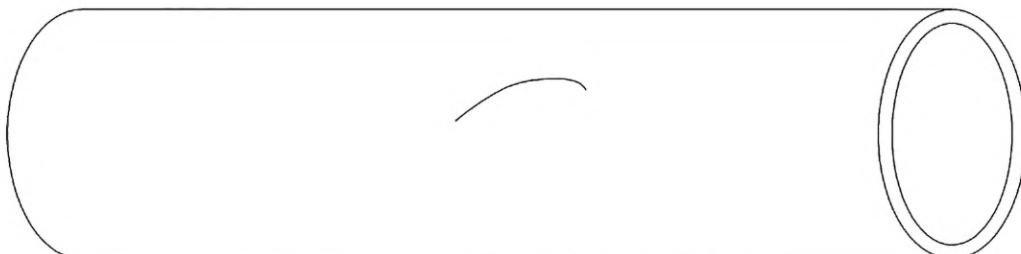
б — локальный закат (см. рисунок Б.8.2)

Рисунок 9 — Закат

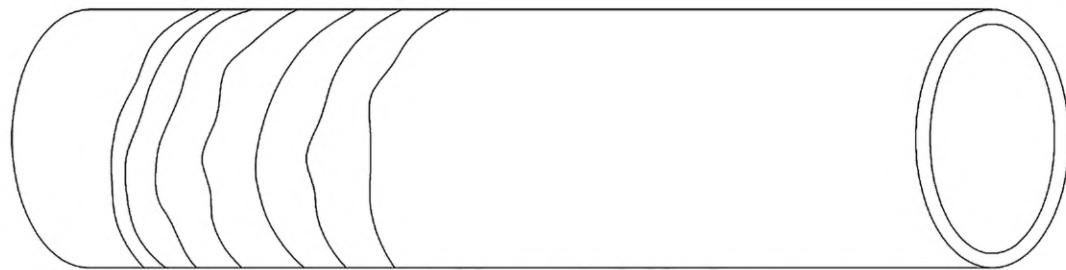
а — подрез по винтовой линии (см. рисунок Б.9.1)

10 **подрез** (Нрк. порез, лыска, пленка винтовая): Тонкое отслоение металла, одним концом соединенное с трубой, расположенное на горячедеформированных трубах по прямой или винтовой линии, на холоднодеформированных трубах — по прямой линии, образующееся на горячедеформированных трубах вследствие неудовлетворительного состояния поверхности и настройки прокатного инструмента, смещения валков относительно оси прокатки или друг друга, на холоднодеформированных трубах вследствие неудовлетворительного состояния поверхности прокатного инструмента (см. рисунок 10).

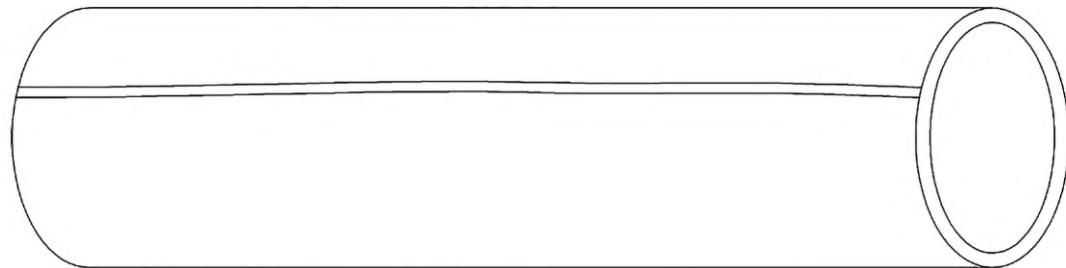
б — подрез по прямой линии (см. рисунок Б.9.2)

Рисунок 10 — Подрез

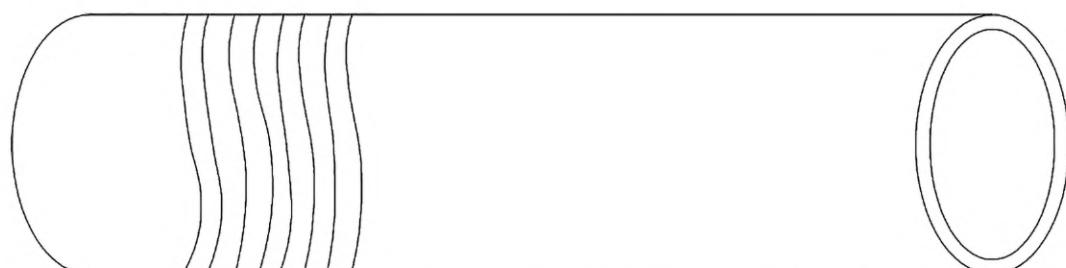
Рисунок 11 — Поперечный рельеф (см. рисунок Б.10)

11 поперечный рельеф (Нрк. шеврон): Равномерно чередующиеся выступы и впадины поперечной ориентации, образующиеся при прессовании труб вследствие грубой механической обработки поверхности заготовки или неравномерного распределения стеклосмазки (см. рисунок 11).

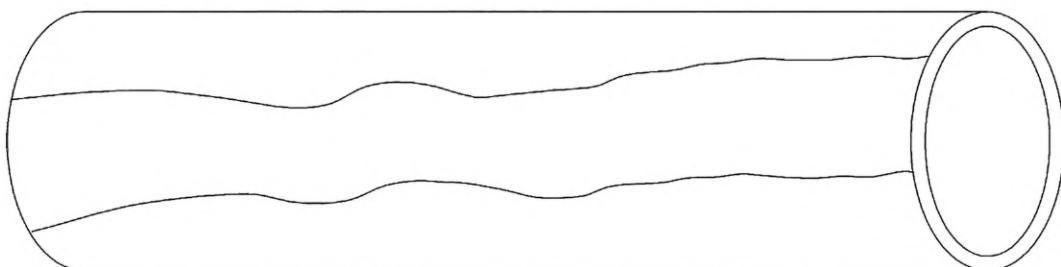
Рисунок 12 — Трещины напряжения (см. рисунок Б.11)

12 трещина напряжения (Нрк. закалочная трещина, трещина охлаждения, холодная трещина, термическая трещина, трещина деформации): Нарушение сплошности металла в виде узкого разрыва продольной ориентации, идущее обычно вглубь, под прямым углом к поверхности, образующееся вследствие высокого уровня напряжений в структуре металла вследствие завышенных усилий деформации при прокатке (прессовании), редуцировании, волочении, калибровании или правке труб, нарушения режимов их нагрева перед деформацией и последующего охлаждения (см. рисунок 12).

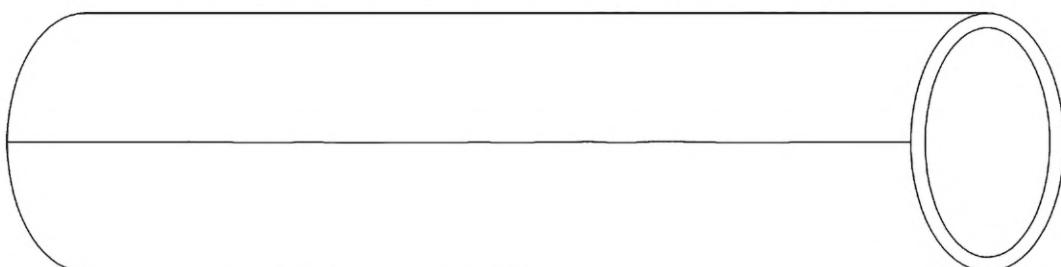
а — единичная продольная риска (см. рисунок Б.12.1)

13 риска (Нрк. бороздка, канавка, полоска, штришок, седина, трещина, царапина): Углубление продольной или винтовой ориентации, образующееся от царапания поверхности металла наварами и другими выступами на инструменте, налипшим металлом на поверхности направляющих линеек при прошивке трубных заготовок в гильзы на станах винтовой прокатки (см. рисунок 13).

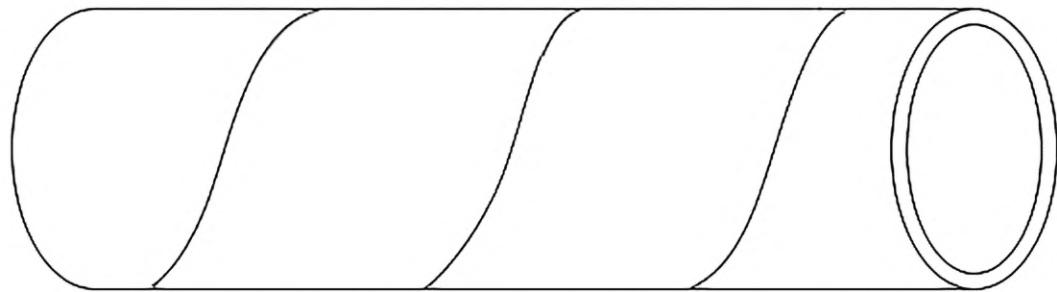
б — риска, расположенная по винтовой линии (см. рисунок Б.12.2)

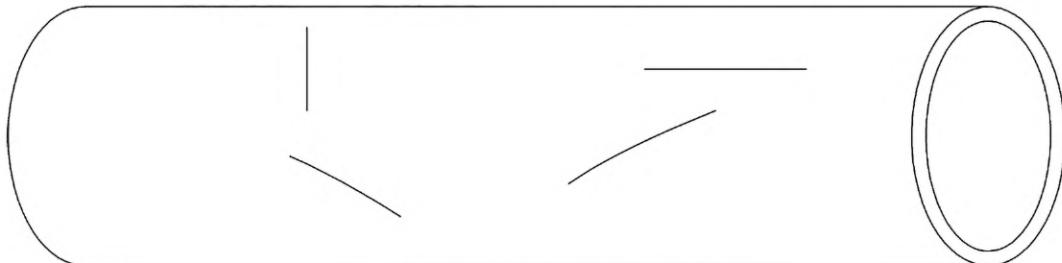
в — риски при перемещении труб

Рисунок 13 — Риска

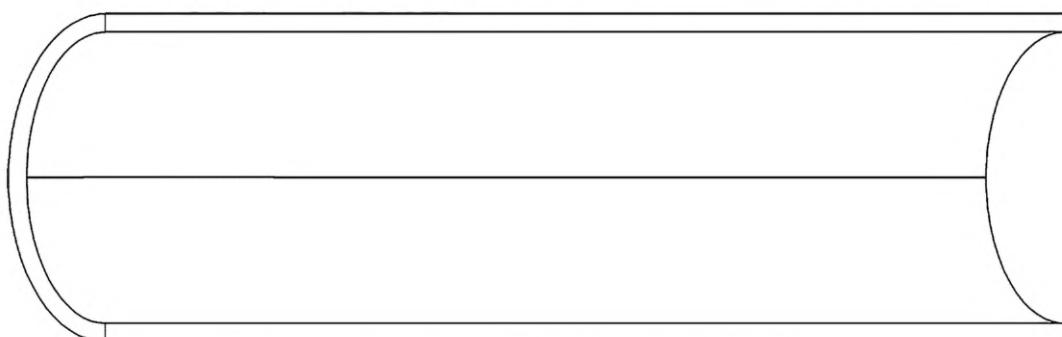
Рисунок 14 — Прикатанная риска (см. рисунок Б.13)

14 прикатанная риска: Отслоение металла, расположенное по прямой линии на внутренней поверхности трубы и плотно прилегающее к поверхности, образующееся вследствие закатывания глубокой риски, подреза, задира или выступа, оставшегося после прошивки заготовки, а также при прокатке трубы на изношенной оправке (см. рисунок 14).

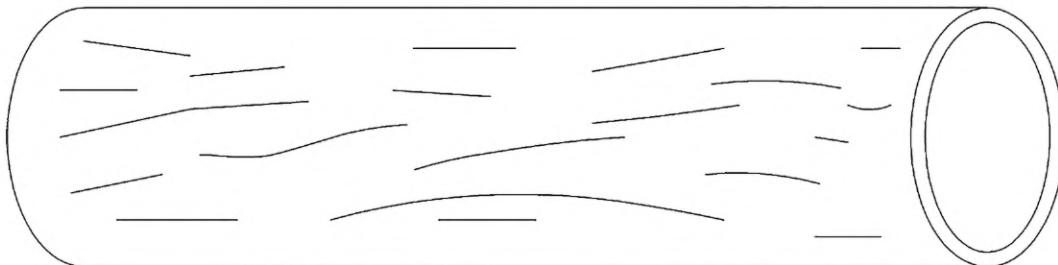
а — морщины на наружной поверхности трубы (см. рисунок Б.14.1)

15 морщины (Нрк. складка, складчатость, сборки, седина, риски, трещины): Хаотически чередующиеся углубления и выступы продольной ориентации, образовавшиеся при повышенных обжатиях или переполнении калибров металлом (см. рисунок 15).

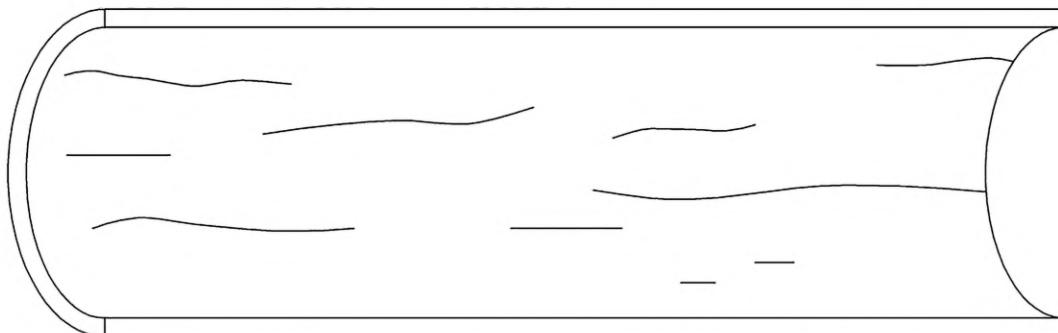
б — морщины на внутренней поверхности трубы (см. рисунок Б.14.2)

Рисунок 15 — Морщины

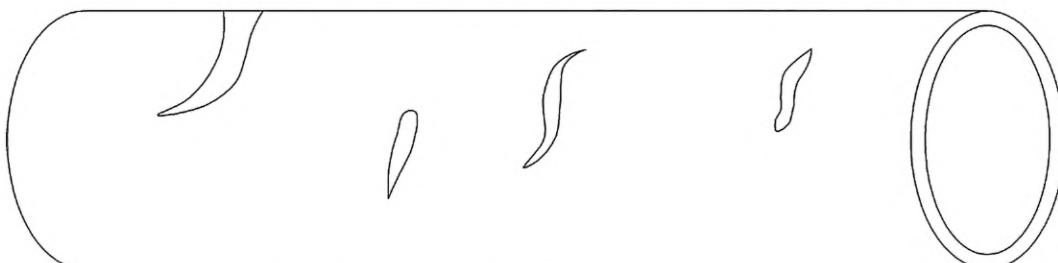
а — несквозные рванины (см. рисунок Б.15.1)

16 рванина (Нрк. *рвань*, *надрыв*, *пережог*, *перегрев*, *ерш*, *разрыв*, *трещина*): tear
Нарушение сплошности металла с неровными стенками в виде сквозных или несквозных разрывов, различной ориентации, образовавшееся вследствие пониженной пластичности металла, завышенной скорости деформации при прокатке, прессовании или волочении, а также использования некачественной стеклосмазки или ее неравномерного нанесения (см. рисунок 16).

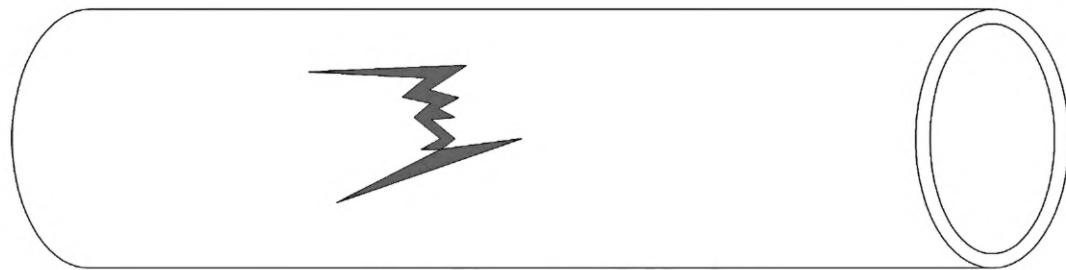
б — сквозная рваница (см. рисунок Б.15.2)

Рисунок 16 — Рваница

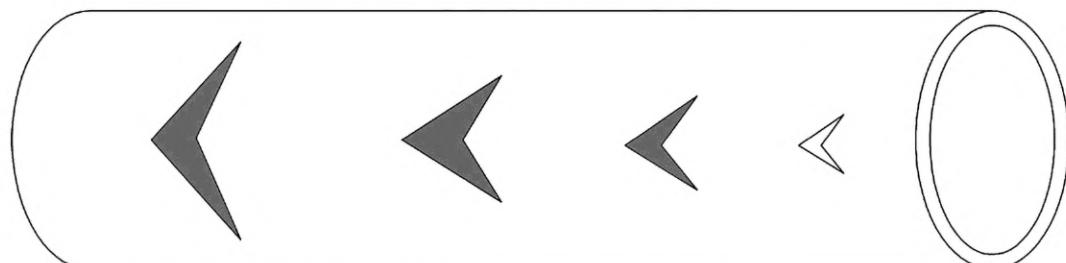
Рисунок 17 — Скворечник (см. рисунок Б.16)

17 **скворечник** (Нрк. дыра, свищ, косые трещины): Косые, уголообразные, чаще периодические, разрывы металла, сквозные или несквозные, образующиеся вследствие неравномерной деформации металла (см. рисунок 17). hollow

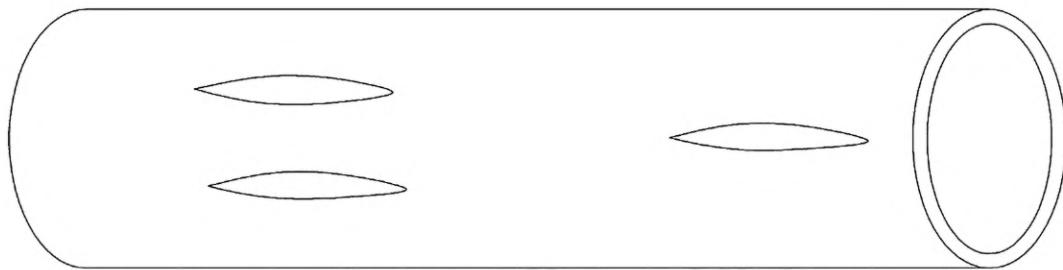
а — ужимы по телу трубы (см. рисунок Б.17.1)

18 **ужим** (Нрк. морщина, складка, трещина): Перегиб стенки различной протяженности и глубины, продольной ориентации, образующийся в результате потери устойчивости поперечного сечения трубы при прокатке (см. рисунок 18). longitudinal fold

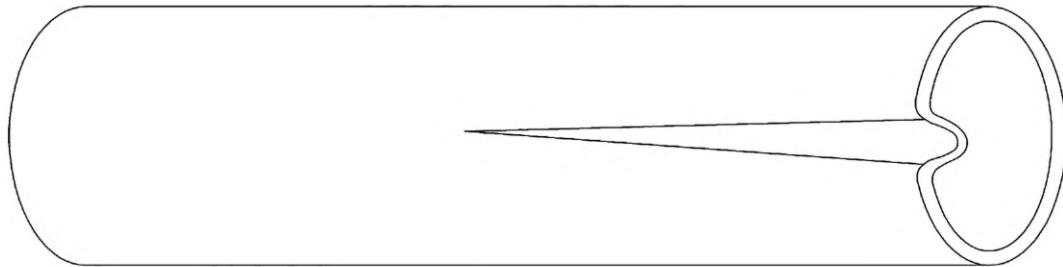
б — ужим, выходящий на торец (см. рисунок Б.17.2)

Рисунок 18 — Ужим

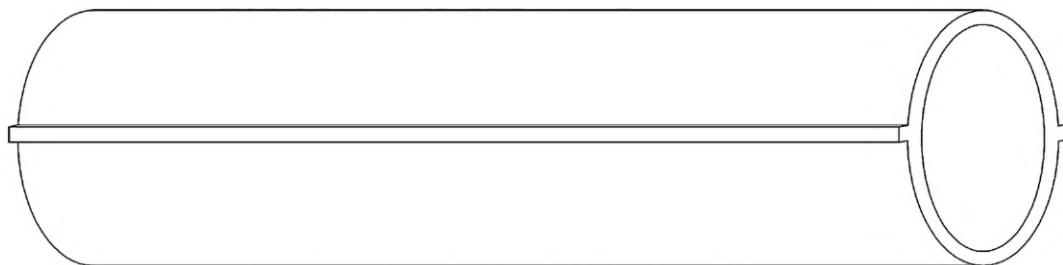
а — ус (на наружной поверхности трубы)

19 ус (Нрк. бунт, выступ, плечо, лампас): Прямолинейный выступ, расположенный чаще всего по всей длине трубы, с одной стороны, двух диаметрально противоположных сторон или трех сторон, образовавшийся при повышенных обжатиях или переполнении калибров металлом (см. рисунок 19).

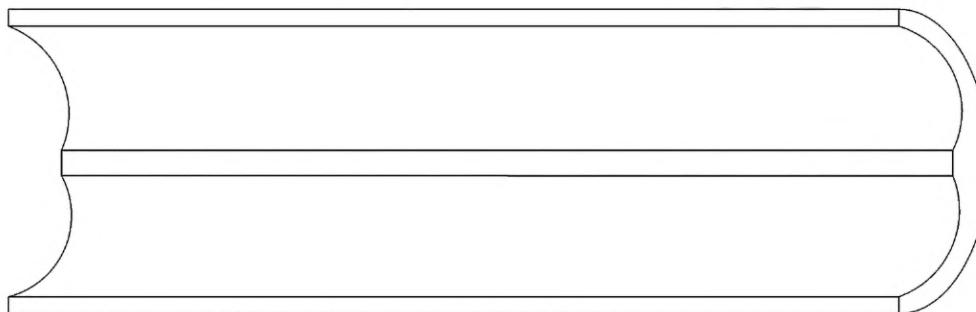
б — ус (на внутренней поверхности трубы)

Рисунок 19 — Ус (см. рисунок Б.18)

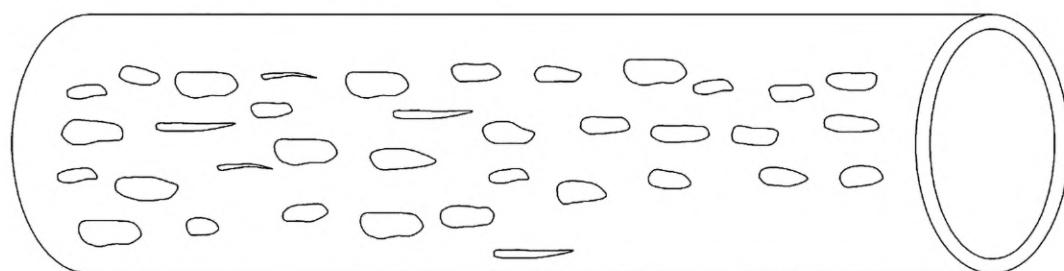
Рисунок 20 — Рябизна (см. рисунок Б.19)

20 рябизна (Нрк. осипни, шероховатость, вдавленная окалина, черновина, раковина, седина, расправ): Незначительные неровности различной формы, расположющиеся по всей поверхности трубы или на ее части, образующиеся после выпадения вдавленной при прокатке (прессовании) окалины или других твердых частиц, а также удаления стеклосмазки с поверхности горячепрессованных труб, неудовлетворительной работы гидросбива (см. рисунок 20).

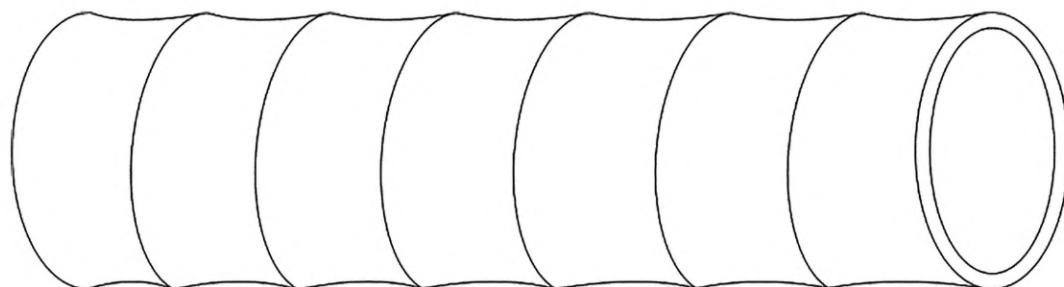
Рисунок 21 — Кольцевание (см. рисунок Б.20)

21 кольцевание (Нрк. кольцевые отпечатки, волнистость): Периодически повторяющиеся по всей длине трубы кольцевые выступы и впадины, образовавшиеся вследствие несоответствующей настройки оборудования или несоответствующего инструмента (см. рисунок 21).

П р и м е ч а н и е — В микроструктуре наблюдается частичная деформация зерен.

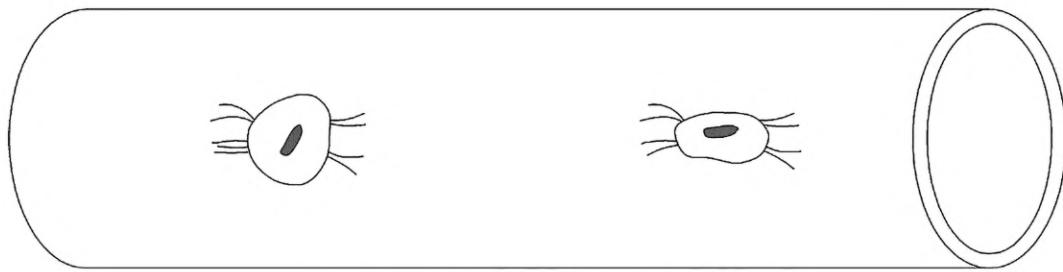
Рисунок 22 — Продав (см. рисунок Б.21)

22 продав (Нрк. уколы, прокол, дыра, пробоина): Сквозное отверстие с утонченными краями, вытянутое в направлении деформации, образующееся вследствие попадания инородного тела между деформирующим инструментом и трубой (см. рисунок 22).

1 Дефект может быть единичным или групповым. Дефект может периодически повторяться по длине трубы.

2 Длина и ширина дефекта могут достигать нескольких миллиметров.

3 В микроструктуре изменений не наблюдается. Возможна деформация зерен в утоненной части стенки трубы.

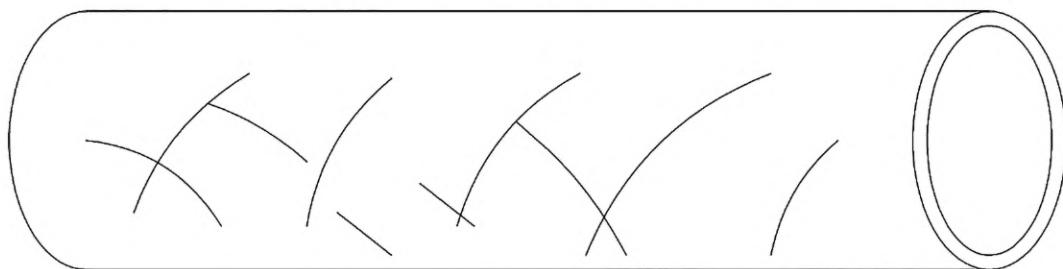
Рисунок 23 — Полосы — линии скольжения

23 полосы — линии скольжения (Нрк. *грубые полосы, изломы, линии сдвига Людерса, линии течения Чернова, рубцы, фестонистость, трещины*): Темные полосы и линии, расположенные группами параллельно друг другу, чаще всего под углом около 45° к направлению прокатки, образующиеся вследствие местных напряжений, превышающих допустимые для данного напряженного состояния (см. рисунок 23).

П р и м е ч а н и е — Дефект образуется только на холоднодеформированных трубах.

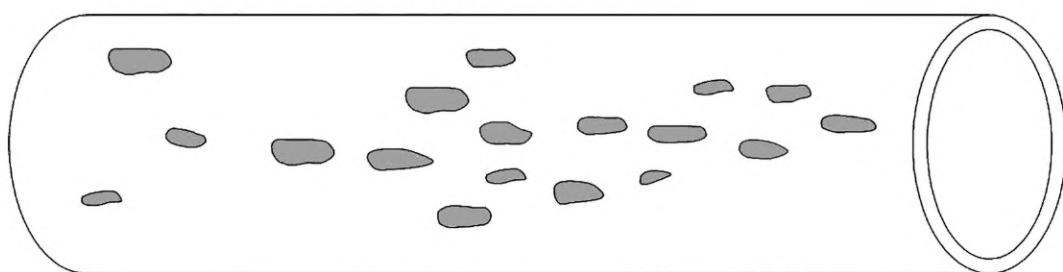
Рисунок 24 — Вкатанная окалина (см. рисунок Б.22)

24 вкатанная окалина (Нрк. *вдавленная окалина, вмятая окалина, закаты с окалиной, прокатная окалина, черновина*): Вкрапления высокотемпературных окислов металла, вдавленных при горячей деформации (см. рисунок 24).

- 1 Дефект имеет групповой характер.
- 2 Дефект, как правило, выявляется после травления.
- 3 Глубина дефекта, как правило, не превышает 0,3 мм.

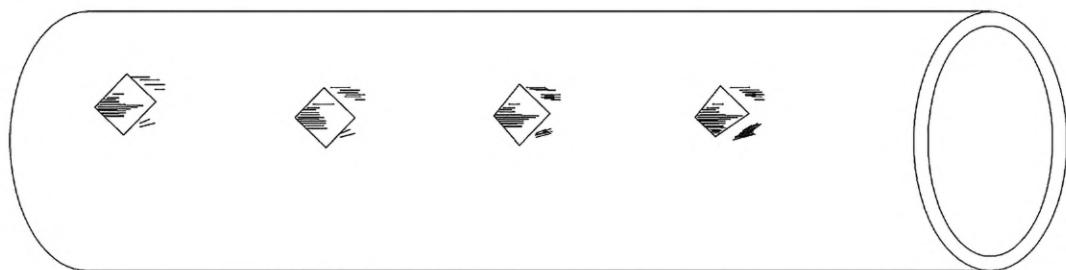
Рисунок 25 — Отпечатки (см. рисунок Б.23)

25 отпечатки (Нрк. *бугорки, бугристость, насечки, шероховатость, забоины, надавы, шишки, вмятины, штришки*): Углубления и выступы на трубе, повторяющиеся через равные промежутки, образующиеся от углублений и выступов на инструменте и имеющие форму того дефекта на инструменте, который оставляет след (см. рисунок 25).

- 1 Отпечатки могут располагаться по всей поверхности или на ее участках.
- 2 В поперечном сечении полость дефекта представляет собой углубление с пологими краями.

3 Изменений структуры не наблюдается. Возможна деформация зерен по контуру дефекта.

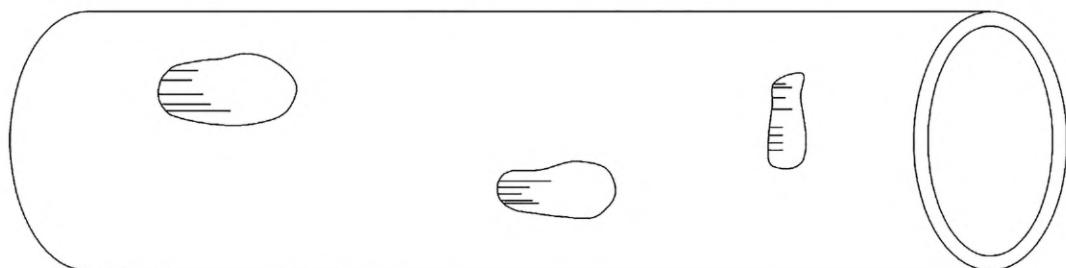
Рисунок 26 — Раковина (см. рисунок Б.24)

26 раковина (Нрк. *отпечаток, выемка, углубление, вмятина*): Локальное углубление без нарушения сплошности металла трубы, образующееся после выпадения единичных плен, неметаллических включений на поверхности горячедеформированных и холоднодеформированных труб, вкатанных (впрессованных) инородных частиц, а также вдавливания избытка стеклосмазки на поверхности горячепрессованных труб (см. рисунок 26).

- 1 Дефект может быть единичным или групповым.
- 2 Глубина дефекта может достигать нескольких миллиметров.
- 3 В поперечном сечении полость дефекта расположена перпендикулярно поверхности трубы. Полость по форме повторяет форму выпавшего инородного тела. Дно дефекта чаще всего бугристое.
- 4 В случае выпадения локальных плен и экзогенных неметаллических включений в микроструктуре могут наблюдаться остатки дефекта, образовавшего раковину.

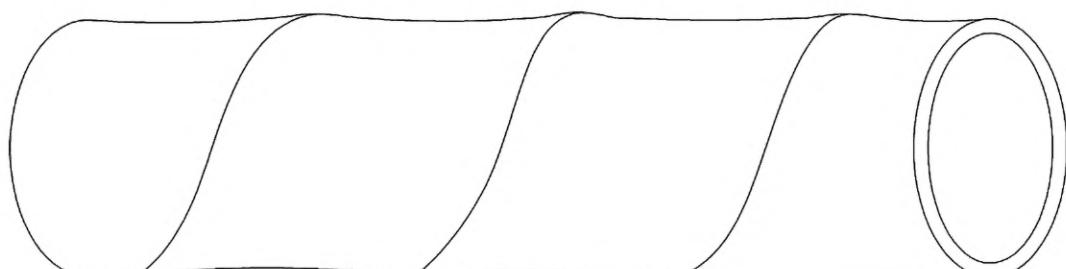
Рисунок 27 — Винтовой след (см. рисунок Б.25)

27 винтовой след (Нрк. *кольцевание, волнистость, жатые*): Периодически повторяющиеся выступы и впадины винтовой ориентации, образующиеся при прокатке и правке труб (см. рисунок 27).

- 1 Высота выступов и глубина впадин чаще всего не превышают 1,5 мм.
- 2 В микроструктуре изменений не наблюдается.

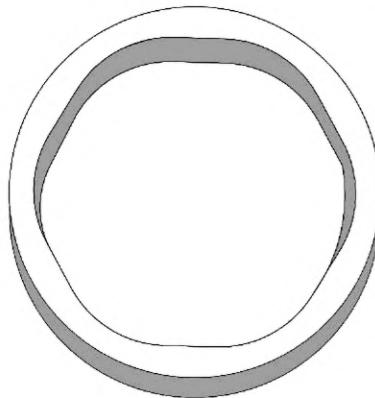
Рисунок 28 — Граненость (см. рисунок Б.26)

28 граненость: Продольные углубления на внутренней поверхности, приводящие к образованию квадратного или шестигранного внутреннего профиля, образующиеся вследствие повышенных обжатий при редуцировании толстостенных труб (см. рисунок 28).

П р и м е ч а н и е — В микроструктуре изменений не наблюдается.

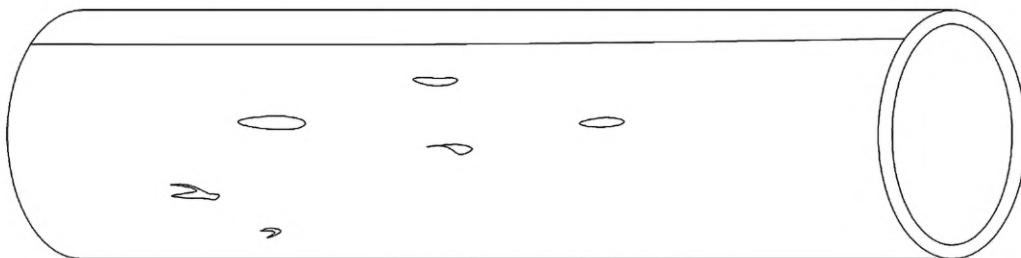
Рисунок 29 — Задир (см. рисунок Б.27)

29 задир (Нрк. царапина, бороздка, продир): Углубление произвольного расположения с плоским или неплоским дном с остатками содранного металла, образующееся вследствие нарушения режимов вдувания раскисляющего порошка во внутреннюю полость гильзы и неудовлетворительного качества раскисляющего порошка; неудовлетворительного состояния рабочей поверхности (мелкие риски, царапины) раскатной оправки; неравномерного нанесения смазки на рабочую поверхность раскатной оправки; отсутствия соосности ввода раскатной оправки во внутреннюю полость гильзы; затягивания заднего конца («короны») гильзы раскатной оправкой непрерывного стана и последующего повреждения ее частями внутренней поверхности черновой трубы, повреждения поверхности острыми кромками элементов транспортирующей механизации (см. рисунок 29).

1 Дефект может быть единичным или групповым.

2 Полость задира перпендикулярна поверхности с тупым, скругленным или прямоугольным дном. У части дефектов стенки плотно сжаты, концы тонкие, зачастую раздвоенные и могут сопровождаться трещиной.

3 В микроструктуре изменений либо не наблюдается, либо имеется частичное обезуглероживание. В области задиров наблюдается текстура деформации.

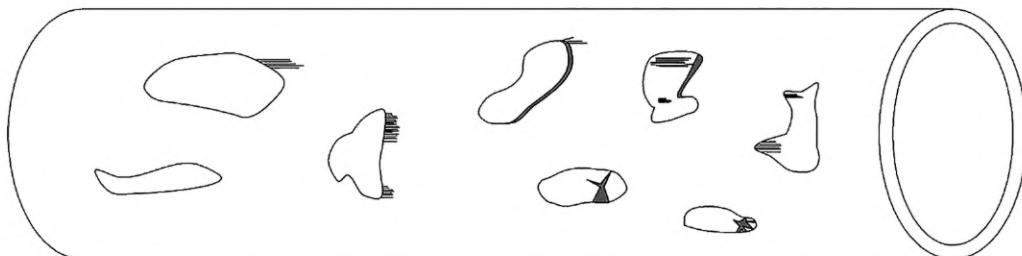
Рисунок 30 — Остатки окалины (см. рисунок Б.28)

30 остатки окалины (Нрк. окислы, вдавленная окалина, прокатная окалина, черновина, вкатанная окалина): Высокотемпературные окислы металла, не удаленные на отдельных участках трубы, образующиеся при горячей деформации, термической обработке, неравномерном или недостаточном травлении труб (см. рисунок 30).

- 1 Остатки — то, что сохранилось после удаления в незначительном количестве.
- 2 В поперечном и продольном сечениях дефект имеет вид серого, плотно прилегающего к телу трубы слоя окислов.
- 3 Изменений в микроструктуре металла под остатками окалины не наблюдается.

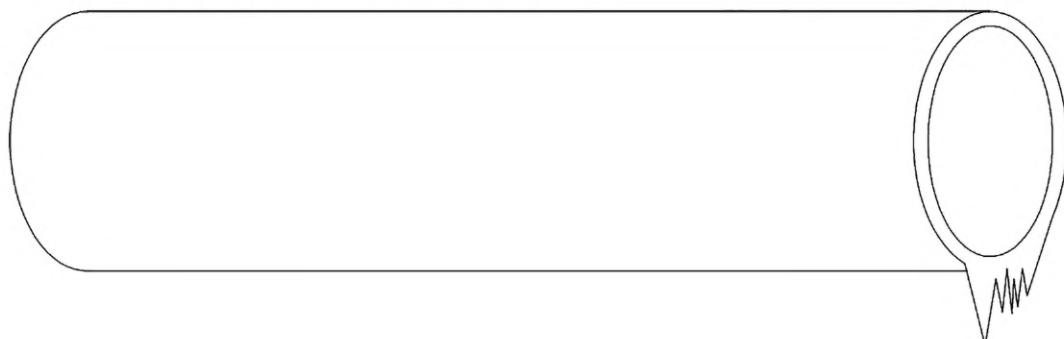
Рисунок 31 — Заусенец (см. рисунок Б.29)

31 **заусенец** (Нрк. *выступ, завал кромки, снятие торца*): Тонкий острый выступ burr в виде гребня, образовавшийся при резке (см. рисунок 31).

- 1 Протяженность дефекта по периметру трубы может достигать нескольких десятков миллиметров, высота — нескольких миллиметров.
- 2 В микроструктуре изменений не наблюдается.

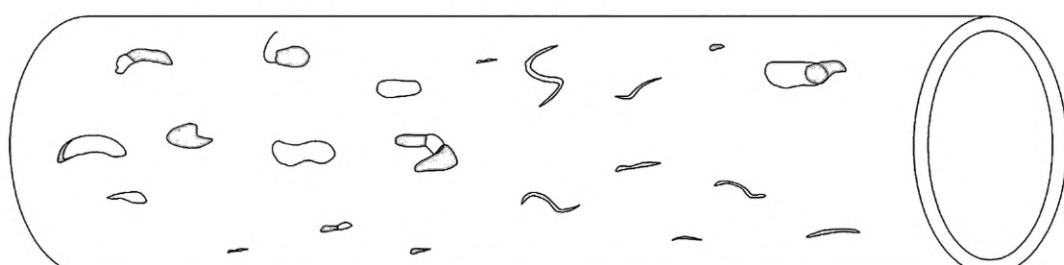
Рисунок 32 — Перетрав (см. рисунок Б.30)

32 **перетрав** (Нрк. *растрав, травильная сыль, коррозия, шероховатость, питтинг*): Местное или общее повреждение поверхности металла, в виде точечных или контурных углублений, расположенных на отдельных участках или по всей поверхности трубы, образующееся при травлении (см. рисунок 32).

- 1 В поперечном сечении дефект представляет собой неровности чаще всего с пологим дном, гладкими стенками.
- 2 В микроструктуре изменений не наблюдается.

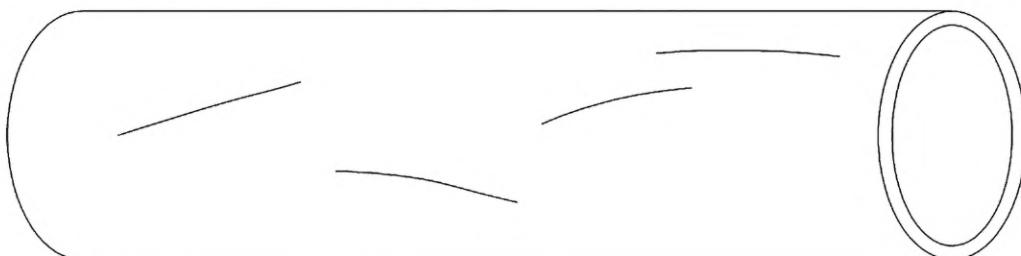
Рисунок 33 — Царапина (см. рисунок Б.31)

33 царапина (Нрк. *риск*, *задир*): Механическое повреждение в виде канавки неправильной формы и произвольного направления, образующееся в процессе отделки и транспортирования (см. рисунок 33). scratch

1 В поперечном сечении полость дефекта может иметь неровное дно и стенки, расположена перпендикулярно к поверхности.

2 В микроструктуре изменений не наблюдается. Могут быть смяты зерна по контуру дефекта. Глубина дефекта по длине неодинакова.

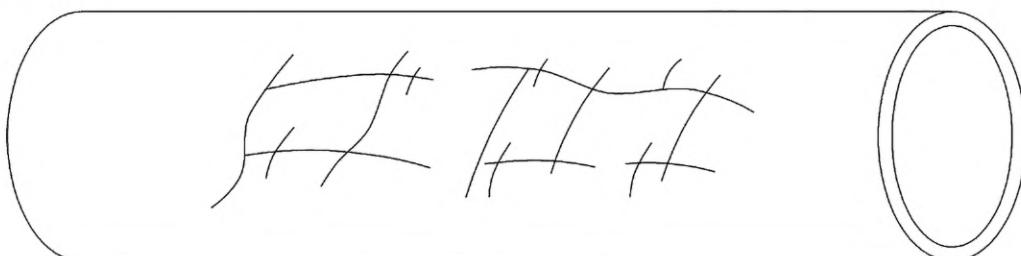
Рисунок 34 — Травильные трещины

34 травильные трещины (Нрк. *сетка трещин*): Разрывы, образующиеся при травлении металла, имевшего напряжения от структурных превращений или деформации (см. рисунок 34). pickling cracks

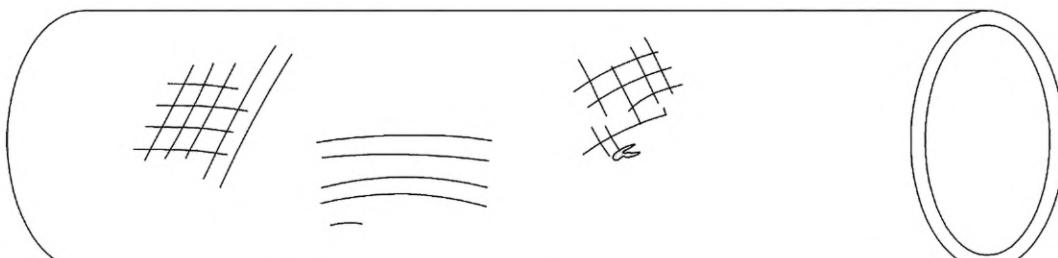
Рисунок 35 — Шлифовочные трещины

35 шлифовочные трещины (Нрк. *поджог*): Сетка паутинообразных или отдельных произвольно направленных тонких поверхностных разрывов, образующихся при шлифовании металла, обладающего высокой твердостью и малой теплопроводностью (см. рисунок 35). grinding cracks

П р и м е ч а н и е — На микрошлифе в зоне дефекта трещины располагаются по границам зерен.

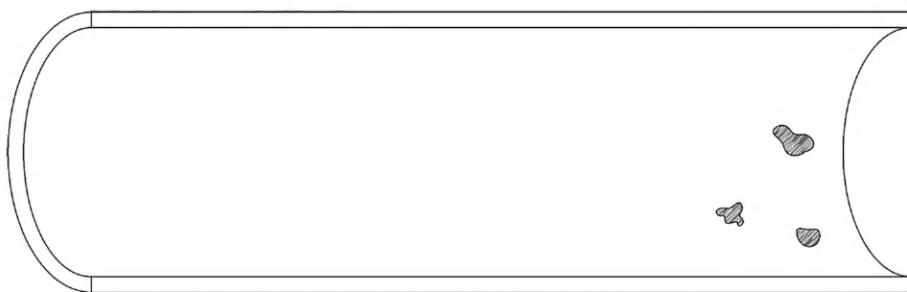
Рисунок 36 — Впрессованные металлические частицы (см. рисунок Б.32)

36 впрессованные металлические частицы: Вдавленные в поверхность ино-родные металлические частицы, вытянутые в направлении прессования, образующиеся в результате неудовлетворительной очистки внутренней поверхности сверленого отверстия заготовки, откальвания частиц деформируемого металла (см. рисунок 36).

- 1 Дефект имеет групповой характер.
- 2 Дефект может располагаться на наружной и внутренней поверхностях труб.
- 3 В поперечном сечении поверхность под дефектом имеет форму внедренной металлической частицы. В поперечном сечении под дефектом наблюдается оксидная пленка, может присутствовать смазка.
- 4 В микроструктуре зерно металла вдавленных частиц мельче, чем зерно основного металла.

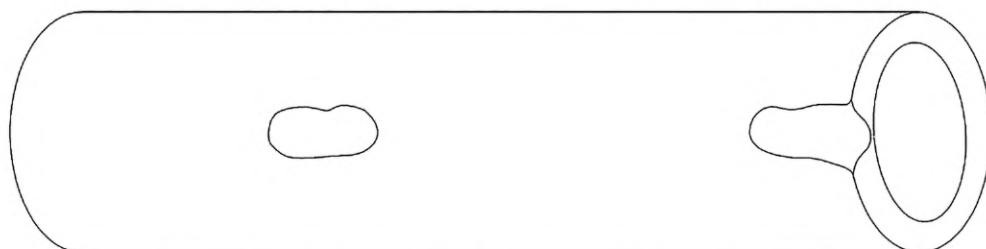
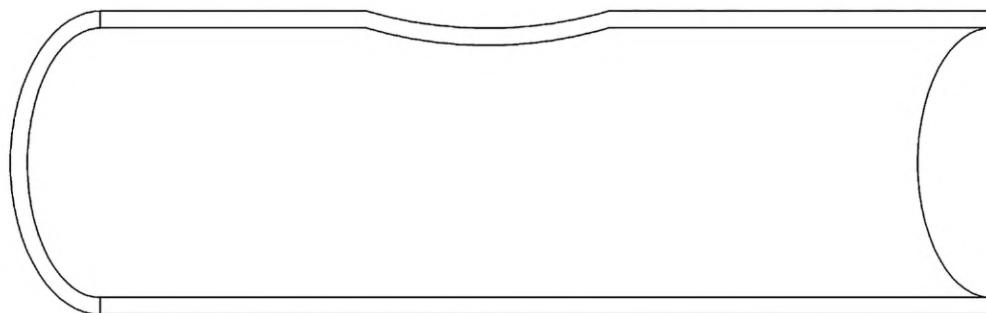
Рисунок 37 — Вмятина

37 вмятина (Нрк. раковина, отпечаток, выемка, углубление, забоина, убоина): Углубление с пологим дном, образовавшееся от ударов при транспортировании или отделке (см. рисунок 37).

- 1 Поверхность углубления гладкая.
- 2 Вмятина может деформировать стенку трубы с прогибом вовнутрь с утонением или без утонения ее.
- 3 На микрошлифе по контуру дефекта может наблюдаться деформация зерен.

а — вмятина без деформации стенки трубы (см. рисунок Б.33)

б — вмятина с деформацией стенки трубы

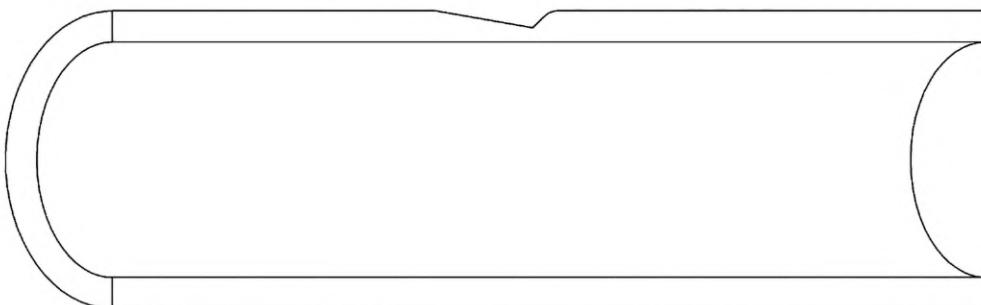
Рисунок 38 — Забоина без деформации стенки трубы (см. рисунок Б.34)

38 забоина: Углубление с острым дном, образовавшееся от ударов при транспортировании или отделке (см. рисунок 38).

- 1 Поверхность углубления гладкая.
- 2 Забоина может деформировать стенку трубы с прогибом вовнутрь с утонением или без утонения ее.
- 3 На микрошлифе по контуру дефекта может наблюдаться деформация зерен.

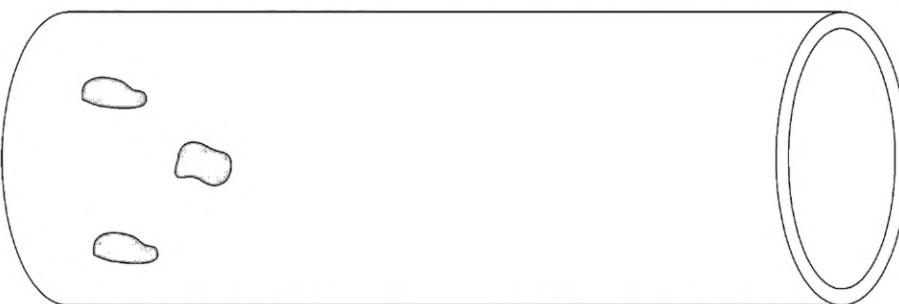
Рисунок 39 — Остатки стеклосмазки (см. рисунок Б.36)

40 остатки стеклосмазки: Частицы стеклосмазки, не удаленные при травлении или абразивной обработке (см. рисунок 39).

- 1 Дефект имеет групповой характер.
- 2 Дефект может располагаться на внутренней и наружной поверхностях труб, иметь полупрозрачный цвет от зеленовато-серого до коричневато-серого.
- 3 В поперечном и продольном сечениях дефект имеет вид плотно прилегающего к поверхности неровного слоя, иногда пористого, толщиной до нескольких десятых долей миллиметра.

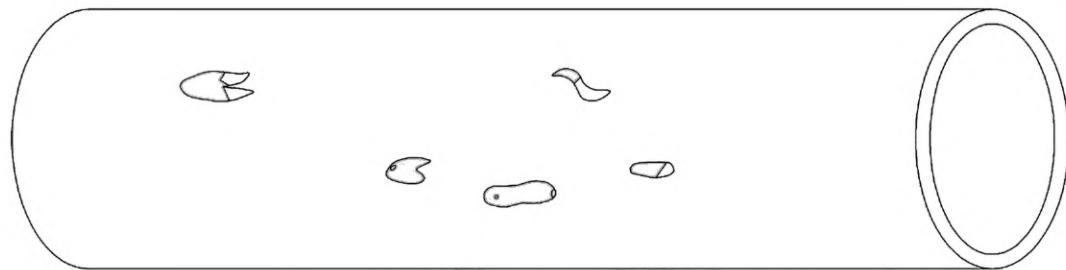
Рисунок 40 — Налет шлама (см. рисунок Б.37)

41 налет шлама (Нрк. налет после травления, пятна грязи, пятна от травления, темные пятна): Плотно прилегающий к поверхности осадок, образовавшийся при нарушении технологии травления, чистки и промывки труб (см. рисунок 40).

- 1 Шлам состоит из солей и окислов железа, спеченного талька, полимеризованного масла и других продуктов взаимодействия железа, кислот и смазочных материалов.
- 2 В микроструктуре металла могут присутствовать коррозионные язвины, заполненные окислами.
