ГОСТ Р
72009—
2025

ТРУБЫ СТАЛЬНЫЕ БЕСШОВНЫЕ. ДЕФЕКТЫ ПОВЕРХНОСТИ

Термины и определения

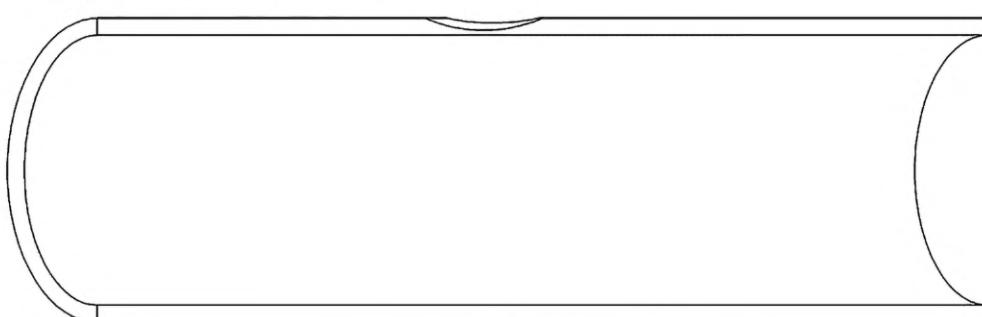
Рисунок 41 — Проплавление

44 проплавление (Нрк. вмятина, прижог, углубление, выемка, дыра): Локальное углубление, образующееся при нарушении ритма движения роликов или трубы в установке для полировки (см. рисунок 41).

- 1 Дефект образуется только на электрополированных трубах.
- 2 Дефект может быть сквозным.

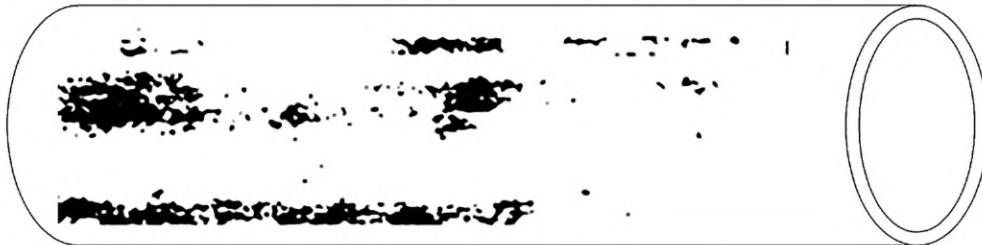
Рисунок 42 — Узоры (см. рисунок Б.39)

45 узоры: Контурные углубления, расположенные на отдельных участках или по всей поверхности изделия, не выводящие толщину стенки за минимальные значения, образовавшиеся вследствие неполного удаления смазки и поверхностно-активных веществ (ПАВ) с поверхности труб, что является причиной неравномерного распределения окалины после термической обработки и, соответственно, причиной образования своеобразного рисунка на поверхности труб после травления (см. рисунок 42).

1 В поперечном сечении дефект представляет собой пологие углубления с гладкими стенками.

2 В микроструктуре изменений не наблюдается.

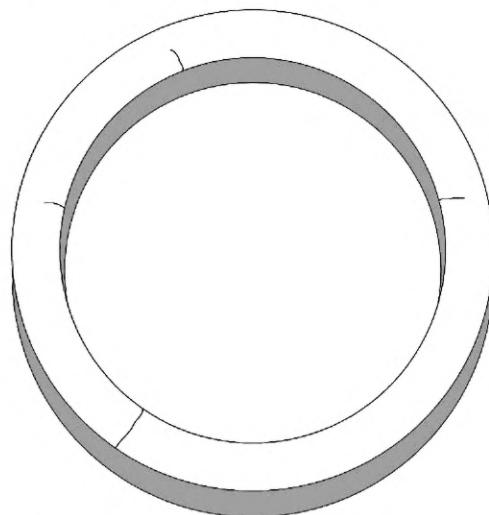
Рисунок 43 — Термическая трещина (см. рисунок Б.40)

46 термическая трещина: Нарушение сплошности металла в виде узкого разрыва произвольной ориентации, образующегося вследствие возникновения в металле напряжений, вызванных структурными превращениями в процессе закалки (при нарушении режимов нагрева и охлаждения) (см. рисунок 43).

1 Дефект может быть единичным или групповым.

2 Глубина термических трещин закалочного происхождения может быть от нескольких миллиметров вплоть до сквозного разрыва.

3 На поперечном микрошлифе трещина имеет тонкий извилистый конец и проходит по границам зерен. Рядом с основной трещиной параллельно ей зачастую в толще трубы имеются тонкие межкристаллитные трещины.

4 Неметаллических включений и изменений микроструктуры не наблюдается. Обезуглероживание в феррито-перлитных и мартенситных сталях в зоне дефекта и его окисление может образовываться при последующем нагреве.

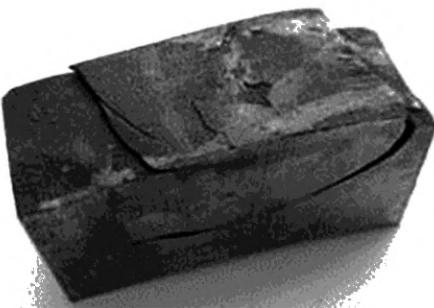
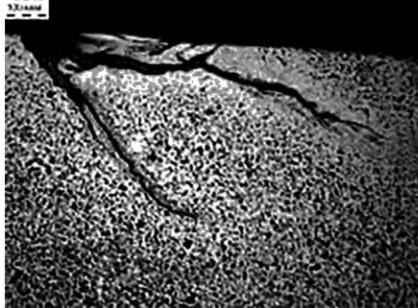
| Термин | Фотографическое изображение дефекта | |
|---|---|--|
| | <p>Рисунок Б.1.1 — Сталеплавильная пленка единичная на наружной поверхности, образующаяся при раскатывании продольной трещины</p> | |

| Термин | Фотографическое изображение дефекта | |
|---|---|--|
| 1 сталеплавильная пленка | <i>a — внешний вид</i> | <i>б — микроструктура (после травления в 4 %-ном спиртовом растворе азотной кислоты)</i> |

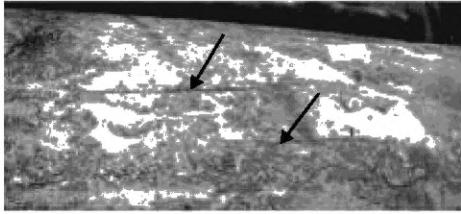
| Термин | Фотографическое изображение дефекта | |
|---|---|--|
| | <p>Рисунок Б.1.3 — Сталеплавильные плены группового расположения на наружной поверхности, образующиеся при раскатывании поверхностных и подкорковых газовых пузырей</p> | |

| Термин | Фотографическое изображение дефекта | |
|---|---|--|
| | <i>а — внешний вид</i> | <i>б — микроструктура (после травления в 4 %-ном спиртовом растворе азотной кислоты)</i> |

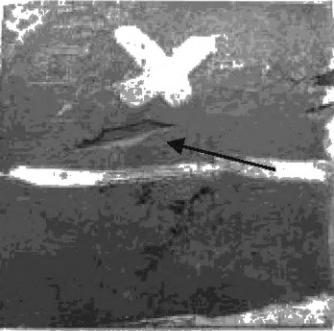
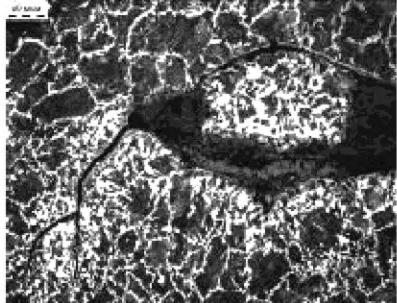
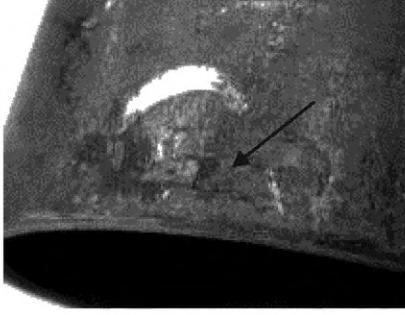
| Термин | Фотографическое изображение дефекта | | |
|---|---|--|--|
| 1 сталеплавильная пленка | <i>a — внешний вид (продольной ориентации)</i> | | <i>в — микроструктура (после травления в 4 %-ном спиртовом растворе азотной кислоты)</i> |
| | <i>б — внешний вид (языкообразной формы)</i> | | |

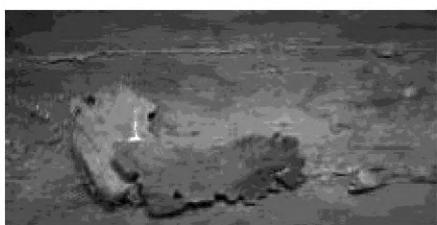
| Термин | Фотографическое изображение дефекта | | |
|---|---|--|--|
| | | | <p>Рисунок Б.1.5 — Сталеплавильные плены группового расположения на внутренней поверхности, образующиеся при раскатывании загрязненности</p> |

| Термин | Фотографическое изображение дефекта | | |
|---|---|--|--|
| | | | <p><i>б — микроструктура (после травления в 4 %-ном спиртовом растворе азотной кислоты, 50^х)</i></p> |
| | | | <p><i>а — внешний вид</i></p> |

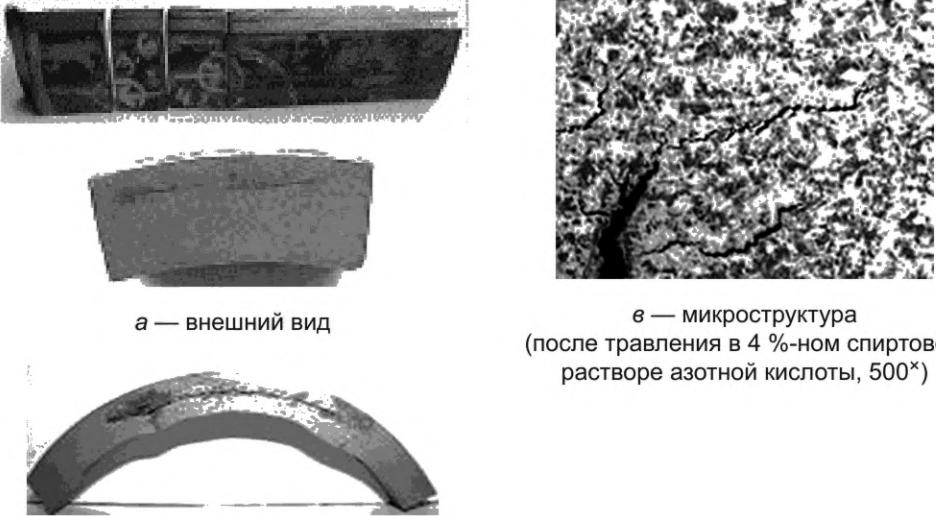
Рисунок Б.2 — Расслоение на торце трубы

| Термин | Фотографическое изображение дефекта |
|---|--|
| 3 расслоение | <p><i>a</i> — внешний вид <i>б</i> — внешний вид «расслоение по утонувшей корочке»</p> |

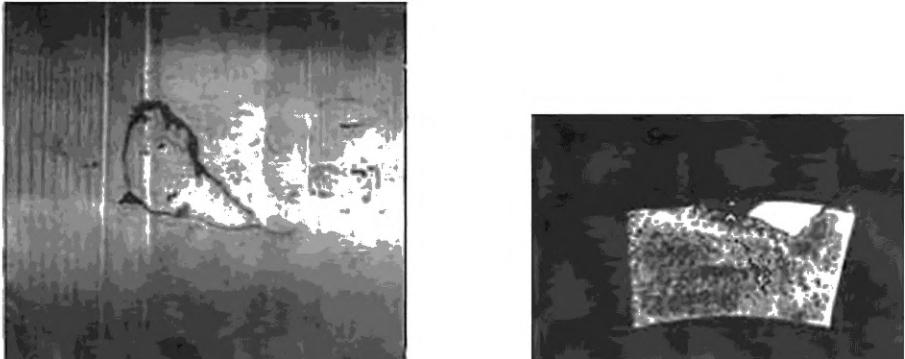
| Термин | Фотографическое изображение дефекта |
|---|--|
| 5 раскатанные металлические частицы | <p><i>a</i> — внешний вид (на поверхности трубы) <i>б</i> — внешний вид (в поперечном сечении трубы)</p> |

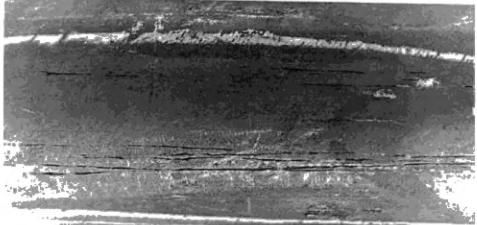
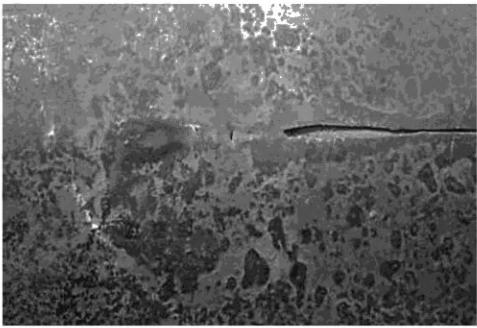
Рисунок Б.5 — Распрессованные газовые пузыри

| Термин | Фотографическое изображение дефекта | | |
|---|--|---|--|
| 6 распрессованный газовый пузырь | | <p><i>a</i> — внешний вид (на наружной поверхности трубы)</p> | <p><i>b</i> — микроструктура (после травления в реактиве Обергоффера, 250^х)</p> |

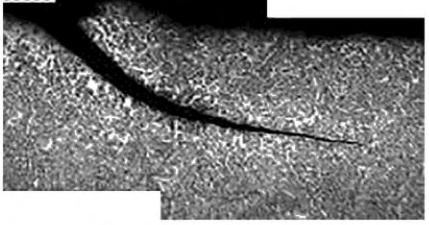
Рисунок Б.6.1 — Трубопрокатная пленка на наружной поверхности

| Термин | Фотографическое изображение дефекта | | |
|---|---|---|--|
| 7 трубопрокатная пленка | | | <p><i>a</i> — внешний вид</p> <p><i>b</i> — микроструктура (после травления в 4 %-ном спиртовом растворе азотной кислоты, 200 мкм)</p> |

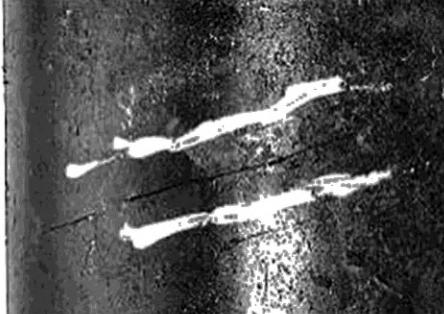
| Термин | Фотографическое изображение дефекта | |
|--|---|--|
| Рисунок Б.9.1 — Подрез по винтовой линии | | |

| Термин | Фотографическое изображение дефекта | |
|--|---|--|
| 10 подрез | | <p><i>в</i> — микроструктура (на наружной поверхности трубы) (после травления в 4 %-ном спиртовом растворе азотной кислоты, 50^х)</p> |
| | <p><i>а</i> — внешний вид (на наружной поверхности трубы)</p> | <p><i>б</i> — внешний вид (на наружной поверхности гильзы)</p> |

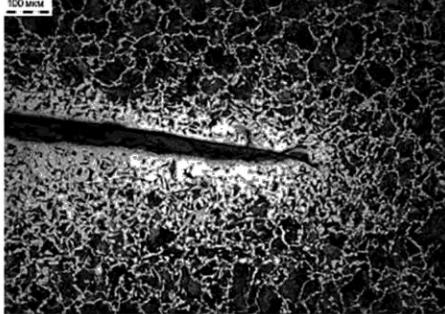
| Термин | Фотографическое изображение дефекта | |
|--|---|--|
| Рисунок Б.9.2 — Подрез по прямой линии | | |

| Термин | Фотографическое изображение дефекта | |
|--|---|--|
| | <p><i>а</i> — внешний вид (на наружной поверхности трубы)</p> | <p><i>б</i> — микроструктура (на наружной поверхности трубы) (после травления в 4 %-ном спиртовом растворе азотной кислоты, 100^х)</p> |

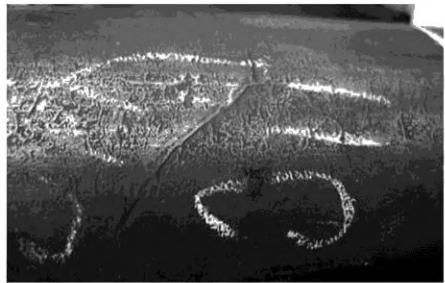
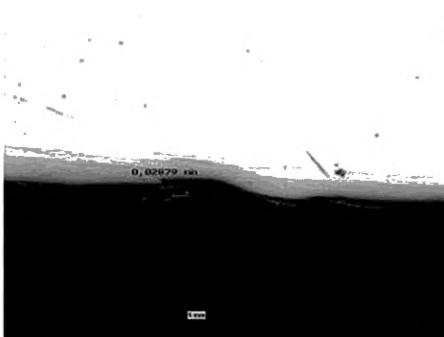
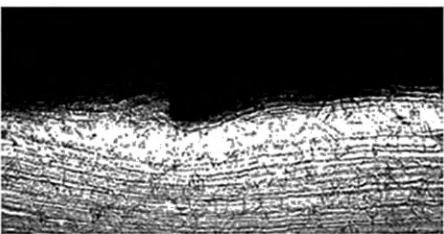
Рисунок Б.10 — Поперечный рельеф

| Термин | Фотографическое изображение дефекта | | |
|---|--|---|---|
| 11 поперечный рельеф | <i>a</i> — внешний вид (на наружной поверхности трубы) | <i>в</i> — продольное сечение, 100 ^х | <i>г</i> — микроструктура (после травления в растворе щавелевой кислоты, 100 ^х) |

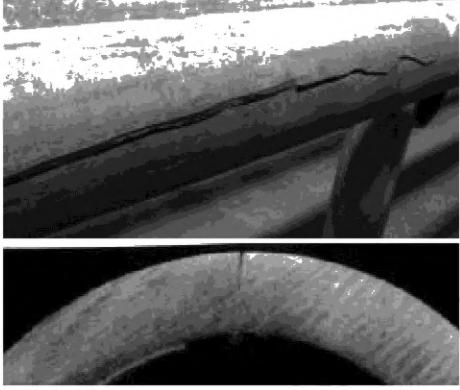
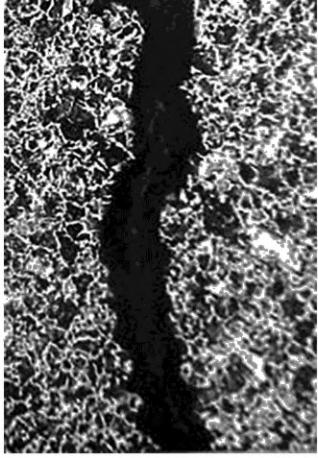
Рисунок Б.11 — Трещина напряжения

| Термин | Фотографическое изображение дефекта | | |
|---|--|---|---|
| 12 трещина напряжения | <i>а</i> — внешний вид | <i>б</i> — микроструктура (после травления в 4 %-ном спиртовом растворе азотной кислоты, 80 ^х) | |

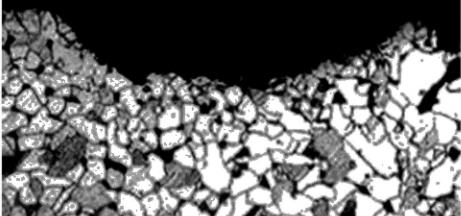
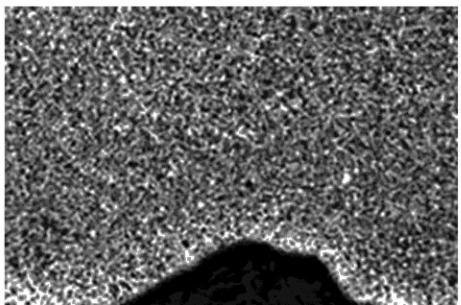
| Термин | Фотографическое изображение дефекта | | |
|--|---|---|---|
| Рисунок Б.12.1 — Единичная продольная риска | | | |

| Термин | Фотографическое изображение дефекта | | |
|--|---|---|---|
| | <i>a — внешний вид (на наружной поверхности трубы)</i> | <i>в — микроструктура (на наружной поверхности трубы) (после травления в 4 %-ном спиртовом растворе азотной кислоты, 200^х)</i> | |
| | <i>б — внешний вид (на внутренней поверхности трубы)</i> | <i>г — микроструктура (на внутренней поверхности трубы) (после травления в 4 %-ном спиртовом растворе азотной кислоты, 100^х)</i> | |

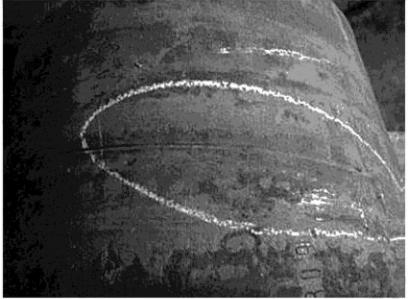
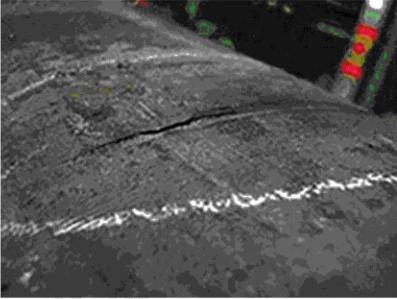
| Термин | Фотографическое изображение дефекта | | |
|--|---|---|---|
| Рисунок Б.12.2 — Риска, расположенная по винтовой линии (на наружной поверхности трубы) | | | |

| Термин | Фотографическое изображение дефекта | | |
|--|---|---|---|
| | <i>а — внешний вид</i> | | |

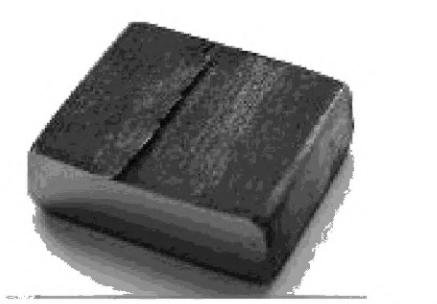
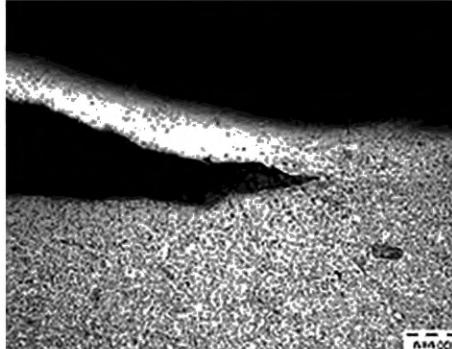
| Термин | Фотографическое изображение дефекта | |
|---|---|---|
| 14 прикатанная риска | | <p><i>б</i> — микроструктура (после травления в 4 %-ном спиртовом растворе азотной кислоты, 100 мкм)</p> |

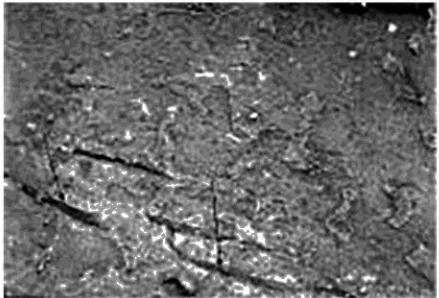
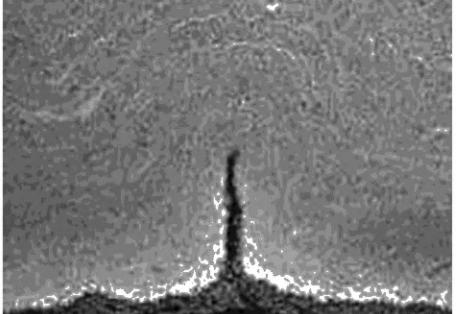
| Термин | Фотографическое изображение дефекта | |
|---|--|--|
| 15 морщины | <i>a — внешний вид</i> | <i>б — микроструктура (после травления в 4 %-ном спиртовом растворе азотной кислоты, 50^х)</i> |
| | <p>Рисунок Б.14.2 — Морщины на внутренней поверхности трубы</p> <p>Рисунок Б.14 — Морщины</p> | |

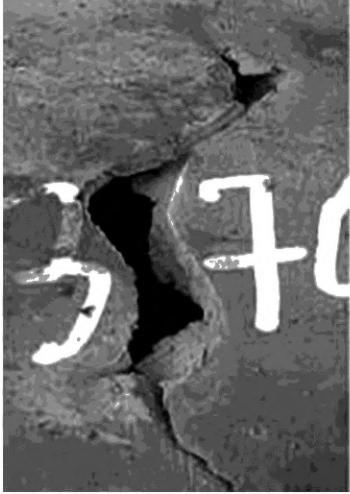
| Термин | Фотографическое изображение дефекта | |
|---|--|--|
| | <i>а — внешний вид</i> | |
| | <p>Рисунок Б.15.2 — Сквозная рваница</p> <p>Рисунок Б.15 — Рваница</p> | |

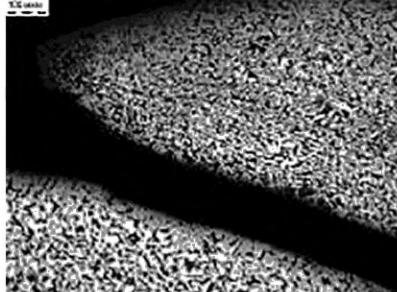
Рисунок Б.16 — Скворечник

| Термин | Фотографическое изображение дефекта | | |
|---|--|---|---|
| 17 скворечник | | <i>a</i> — внешний вид | <i>b</i> — микроструктура (после травления в 4 %-ном спиртовом растворе азотной кислоты, 100 мкм) |

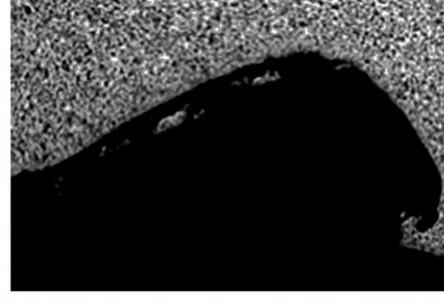
Рисунок Б.17.1 — Ужимы по телу трубы

| Термин | Фотографическое изображение дефекта | | |
|---|--|---|---|
| 18 ужим | | <i>a</i> — внешний вид (на наружной поверхности трубы) | <i>b</i> — микроструктура (после травления в 4 %-ном спиртовом растворе азотной кислоты, 100×) |

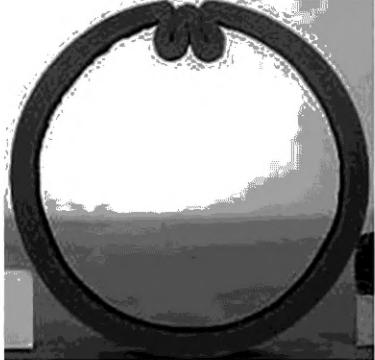
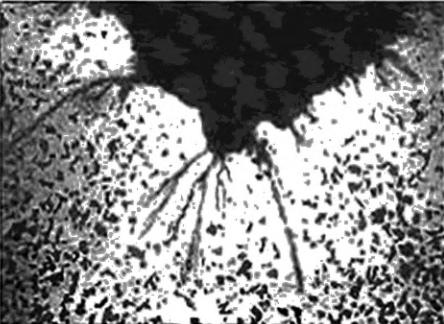
| Термин | Фотографическое изображение дефекта | |
|---|---|---|
| 18 ужим | <i>a — внешний вид (в поперечном сечении)</i> | <i>б — микроструктура (после травления в 4 %-ном спиртовом растворе азотной кислоты, 100^х)</i> |
| | <p style="text-align: center;">Рисунок Б.17.2 — Ужим, выходящий на торец</p> <p style="text-align: center;">Рисунок Б.17 — Ужим</p> | |

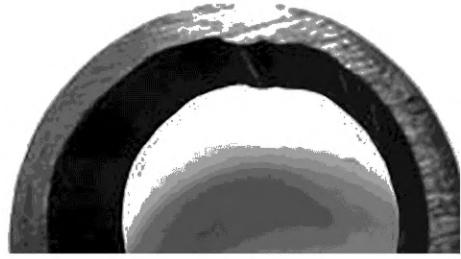
| Термин | Фотографическое изображение дефекта | |
|---|---|---|
| | <p style="text-align: center;">Рисунок Б.18 — Ус</p> | |

| Термин | Фотографическое изображение дефекта | |
|---|---|---|
| 19 ус | <i>а — внешний вид (на наружной поверхности трубы)</i> | <i>б — микроструктура (после травления в 4 %-ном спиртовом растворе азотной кислоты)</i> |
| | <i>б — внешний вид (на внутренней поверхности трубы)</i> | |

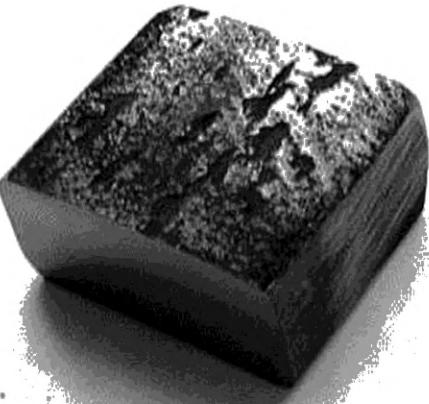
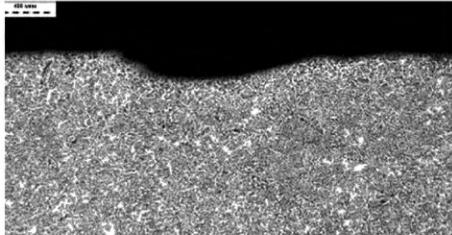
Рисунок Б.19 — Рябизна

| Термин | Фотографическое изображение дефекта |
|---|--|
| 20 рябизна | <p><i>a</i> — внешний вид (на наружной поверхности трубы)</p> <p><i>b</i> — внешний вид (на внутренней поверхности трубы)</p> <p><i>c</i> — микроструктура (на наружной поверхности трубы) (после травления в 4 %-ном спиртовом растворе азотной кислоты, 200^х)</p> <p><i>d</i> — микроструктура (на внутренней поверхности трубы) (после травления в 4 %-ном спиртовом растворе азотной кислоты, 200^х)</p> |

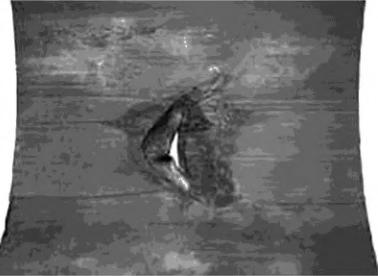
| Термин | Фотографическое изображение дефекта |
|---|---|
| 22 продав | <p><i>a</i> — внешний вид (на внутренней поверхности трубы)</p> <p>Рисунок Б.21 — Продав</p> |

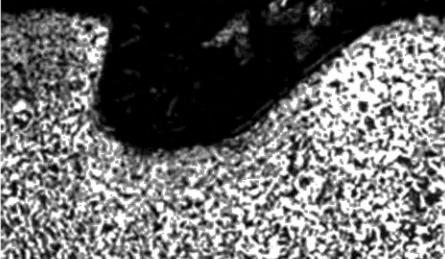
| Термин | Фотографическое изображение дефекта |
|---|---|
| 25 отпечатки | <p><i>a</i> — внешний вид</p> <p><i>b</i> — микроструктура (после травления в 4 %-ном спиртовом растворе азотной кислоты, 100^х)</p> <p>Рисунок Б.23 — Отпечатки</p> |

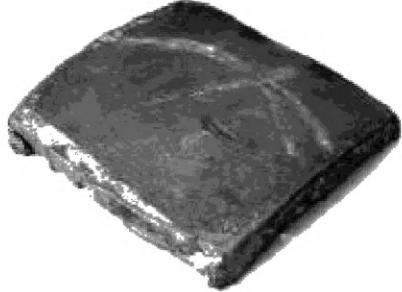
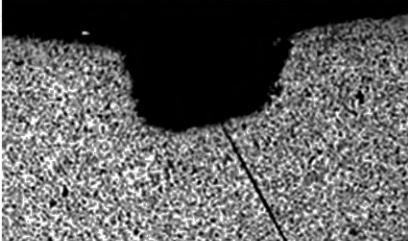
Рисунок Б.24 — Раковина

| Термин | Фотографическое изображение дефекта |
|---|--|
| 26 раковина | <p>в — микроструктура (на наружной поверхности трубы) (после травления в 4 %-ном спиртовом растворе азотной кислоты, 50^х)</p> <p>а — внешний вид (на наружной поверхности трубы)</p> <p>б — внешний вид (на внутренней поверхности трубы)</p> |

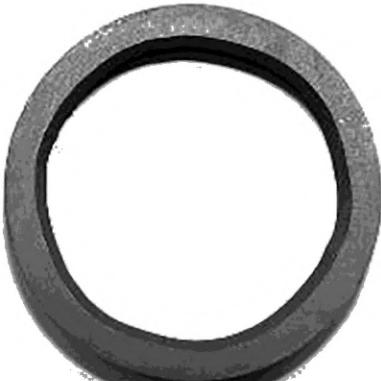
| Термин | Фотографическое изображение дефекта |
|---|---|
| 28 граненость | <p>а — внешний вид</p> <p>Рисунок Б.26 — Граненость</p> |

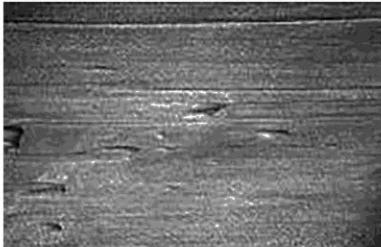
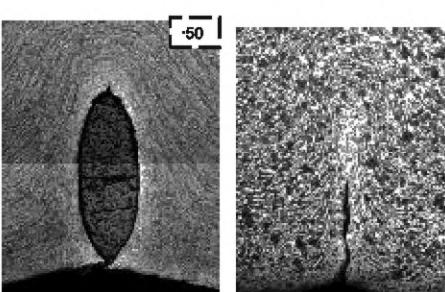
| Термин | Фотографическое изображение дефекта |
|---|---|
| 29 задир | <p>а — внешний вид</p> <p>в — микроструктура (после травления в 4 %-ном спиртовом растворе азотной кислоты, 100^х)</p> <p>50^х 100^х</p> <p>г — микроструктура (после травления в 4 %-ном спиртовом растворе азотной кислоты)</p> <p>б — внешний вид (на внутренней поверхности трубы)</p> <p>Рисунок Б.27 — Задир</p> |

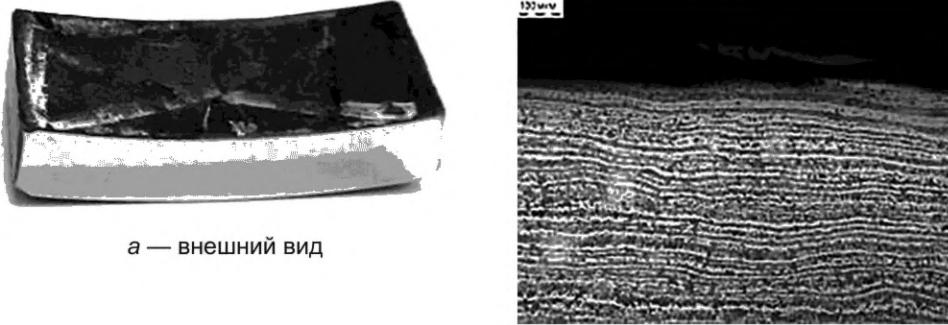
Рисунок Б.28 — Остатки окалины

| Термин | Фотографическое изображение дефекта |
|---|---|
| 30 остатки окалины | <p>а — внешний вид</p> <p>б — микроструктура (после травления в 4 %-ном спиртовом растворе азотной кислоты, 100^х)</p> |

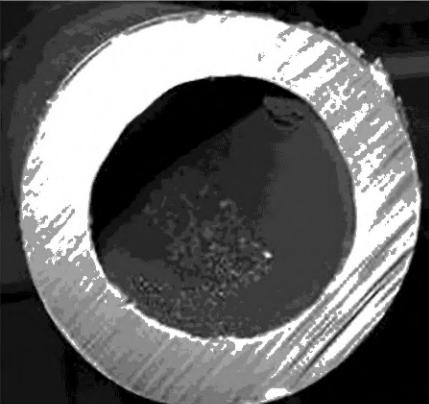
Рисунок Б.29 — Заусенец

| Термин | Фотографическое изображение дефекта |
|---|---|
| 31 заусенец | <p>а — внешний вид</p> |

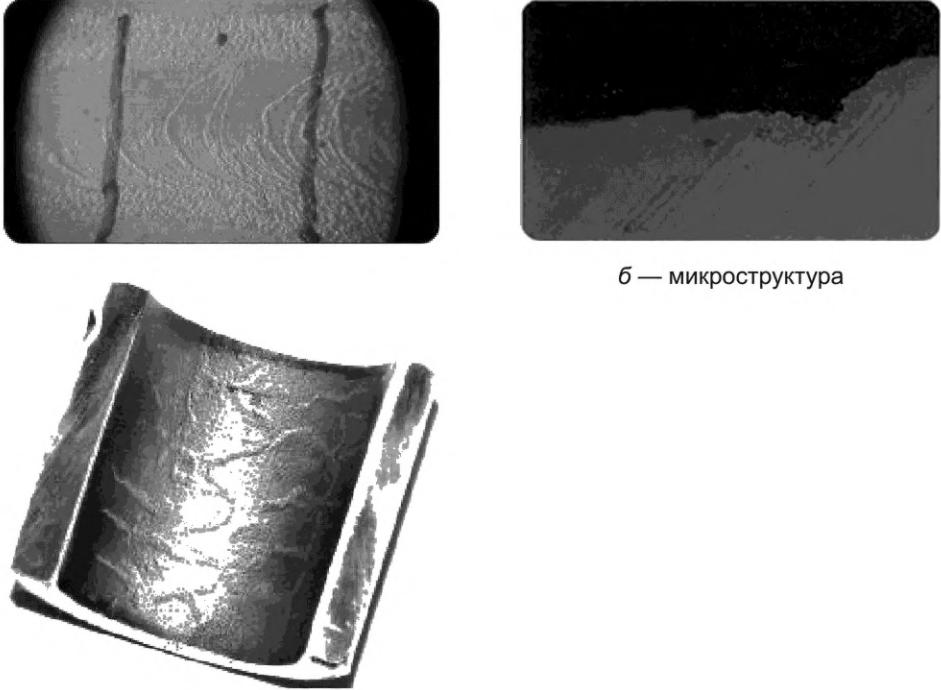
| Термин | Фотографическое изображение дефекта |
|---|--|
| 32 перетрав | <p>б — микроструктура</p> <p>а — внешний вид</p> <p>Рисунок Б.30 — Перетрав</p> |

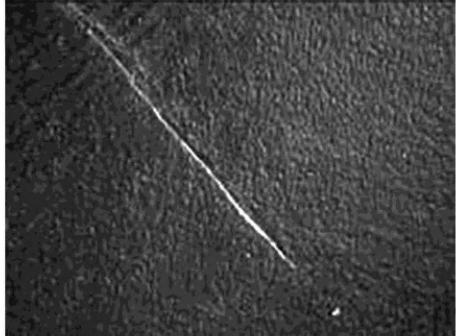
| Термин | Фотографическое изображение дефекта |
|---|--|
| 33 царапина | <p>а — внешний вид (на наружной поверхности трубы)</p> <p>Рисунок Б.31 — Царапина</p> |

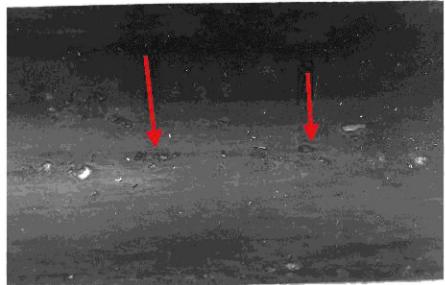
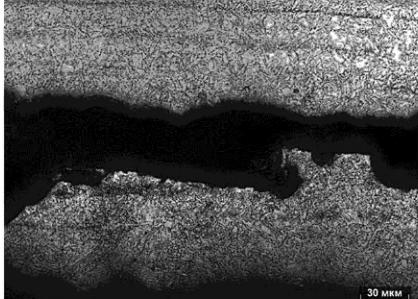
| Термин | Фотографическое изображение дефекта | |
|--|---|---|
| Рисунок Б.32 — Впрессованные металлические частицы | | |

| Термин | Фотографическое изображение дефекта | |
|--|---|---|
| 36 впрессованные металлические частицы | <i>a — внешний вид</i> | <i>б — микроструктура (после травления в растворе щавелевой кислоты, 500^х)</i> |

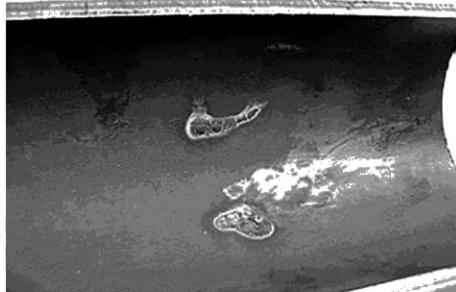
| Термин | Фотографическое изображение дефекта | |
|---|---|--|
| Рисунок Б.36 — Остатки стеклосмазки | | |

| Термин | Фотографическое изображение дефекта | |
|---|---|--|
| 40 остатки стеклосмазки | <i>a — внешний вид (на внутренней поверхности)</i> | <i>б — микроструктура (на наружной поверхности)</i> |

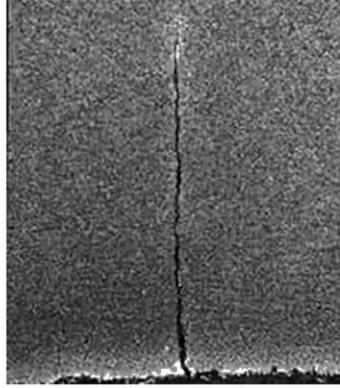
Рисунок Б.40 — Термическая трещина

| Термин | Фотографическое изображение дефекта |
|---|---|
| 46 термическая тре-щина | <p><i>a</i> — внешний вид (на внутренней поверхности трубы)</p> <p><i>б</i> — микроструктура (после травления в 4 %-ном спиртовом растворе азотной кислоты, 50^х)</p> |
