РЕКОМЕНДАЦИИ  
по усилению и реконструкции дефектных  
железобетонных фундаментов под машины  
с динамическими нагрузками.  
(материалы для проектирования)  
1934г.

ГОСУДАРСТВЕННЫЙ ПРОЕКТНЫЙ ИНСТИТУТ  
„ФУНДАМЕНТПРОЕКТ”  
Санкт-Петербургское отделение

РЕКОМЕНДАЦИИ  
по усилению и реконструкции дефектных  
железобетонных фундаментов под машины с  
динамическими нагрузками.  
(материалы для проектирования)

1994 г.

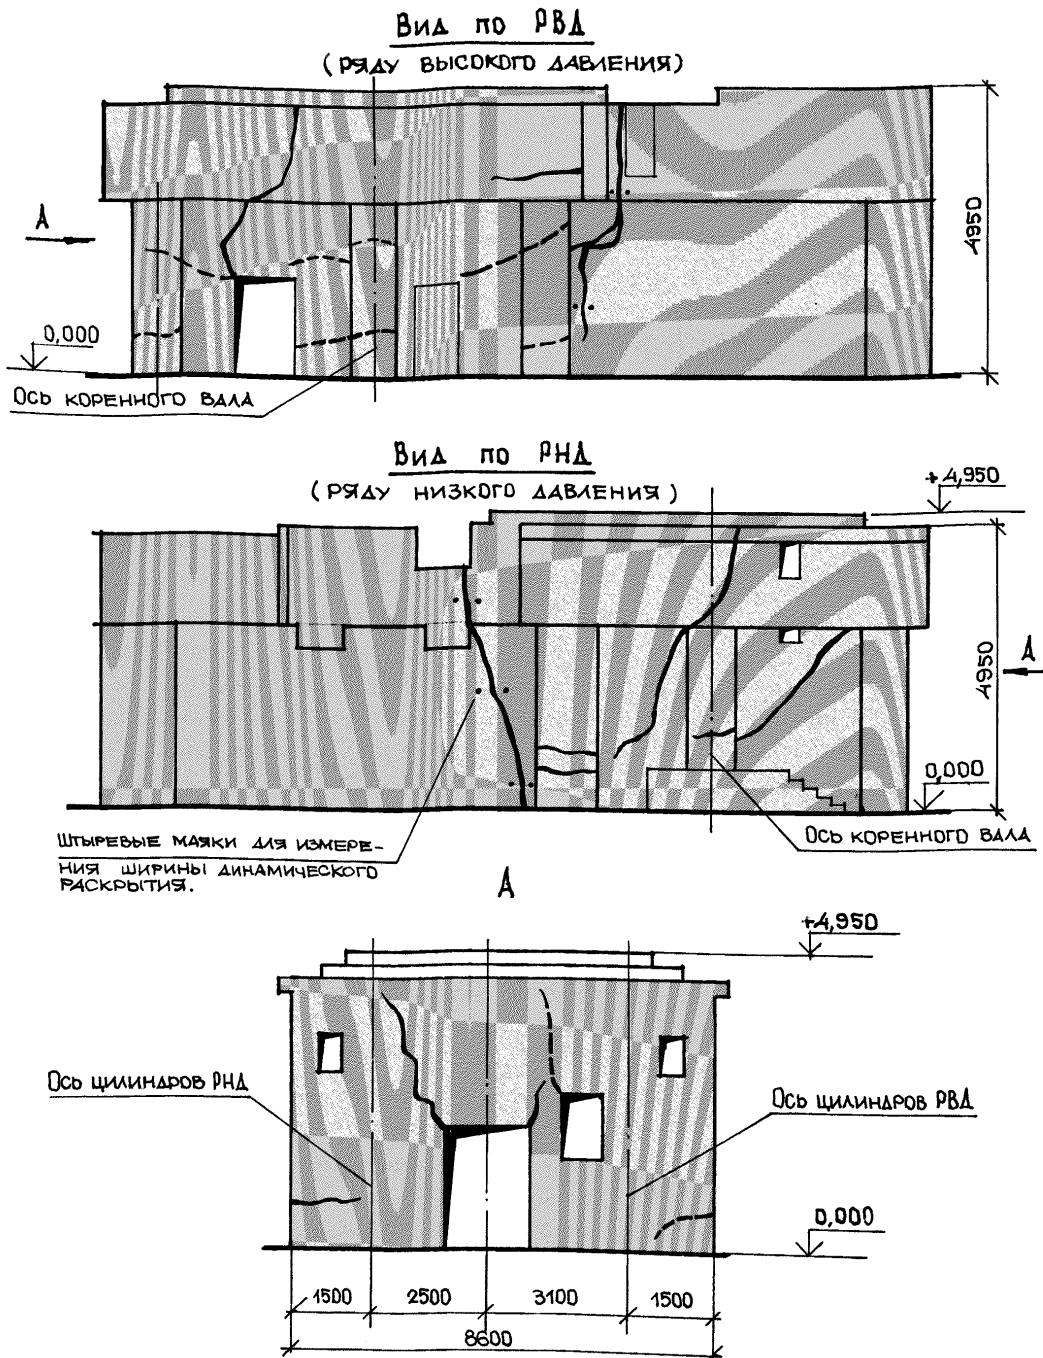
Рис. 1 СХЕМА РАСПОЛОЖЕНИЯ ТРЕЩИН И ШТЫРЕВЫХ МАЯКОВ НА ФУНДАМЕНТЕ КОМПРЕССОРА.  
Ионавское ; ПО „АЗОТ“ .

На рис. I и 2 приведены расположение трещин на фундаменте горизонтального двухрядного компрессора, создающего давление газа 320 атм., и на рис. 3 - перемещение точек фундамента в один момент времени (мгновенный векторный график). На этом рисунке показано развитие трещин, выражющееся в изменении амплитуд колебаний. Компрессор имеет угол заклинения кривошила между рядами  $90^{\circ}$ , поэтому вектора амплитуд рядов низкого и высокого давления при наличии трещин по оси фундамента находятся под углом  $90^{\circ}$  по отношению друг к другу (график I993 г.).

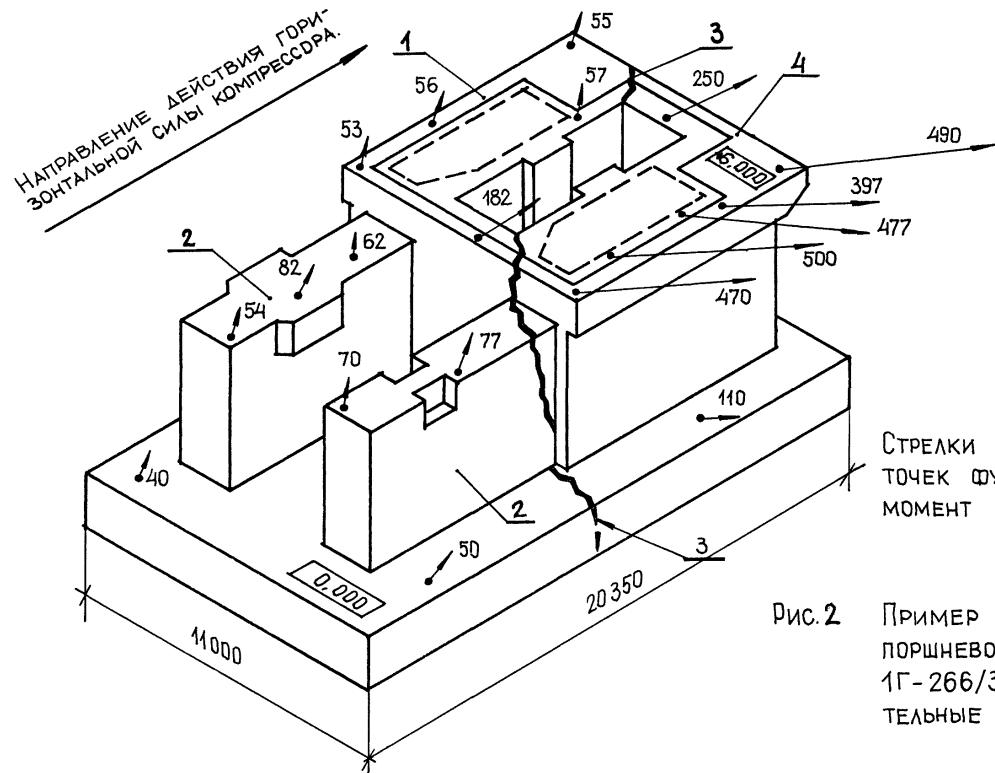
Рис. 2

СТРЕЛКИ ОБОЗНАЧАЮТ ВЕКТОРЫ СМЕЩЕНИЙ ТОЧЕК ФУНДАМЕНТА, ЗАМЕРЕННЫЕ В ОДИН МОМЕНТ ВРЕМЕНИ.( в микронах)

ПРИМЕР КОЛЕБАНИЙ ФУНДАМЕНТА ПОРШНЕВОГО КОМПРЕССОРА МАРКИ 1Г-266/320, ИМЕЮЩЕГО ЗНАЧИТЕЛЬНЫЕ ВЕРТИКАЛЬНЫЕ ТРЕЩИНЫ.

На фундаменте, не имеющем трещин, все вектора имеют одинаковое направление и величину (различия могут быть в пределах упругости бетонной конструкции график 1969 г.).

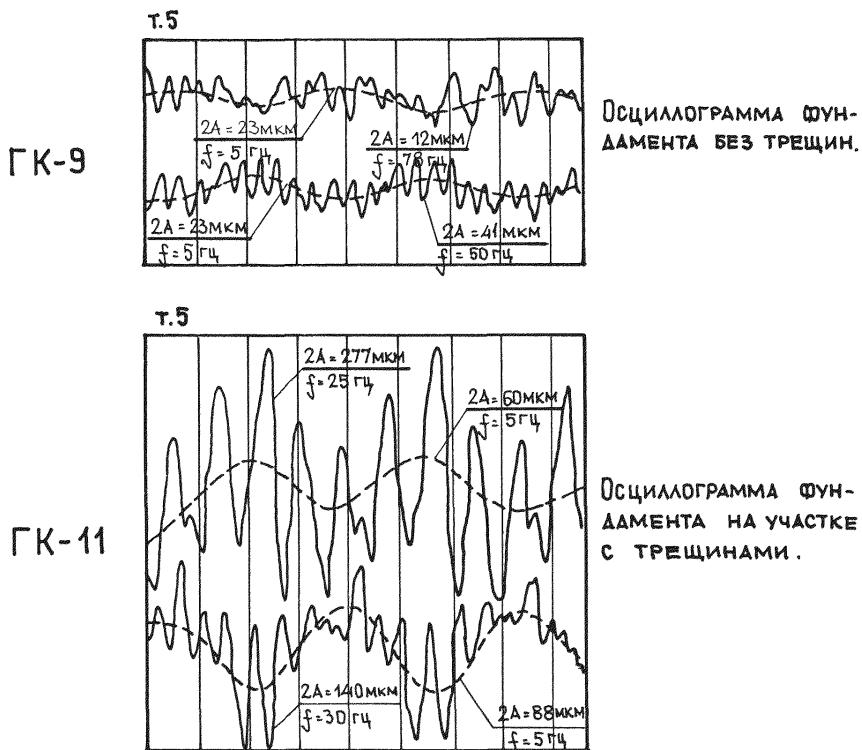
Рис. 4 Изменение вибраций фундаментов оппозитных компрессоров типа 6М40-320/320 в зависимости от их состояния.

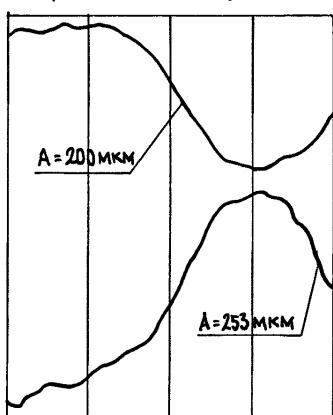
Рис. 7

Колебания фундамента компрессора 1Г-266/320 при наличии горизонтальной трещины по шву бетонирования

На рисунке 7 приведена схема расположения горизонтальной трещины, образовавшейся по шву бетонирования, расположенного несколько ниже уровня пола цеха и потому не обнаруженная при визуальном обследовании. К предположению о наличии трещины

Вскрытие пола выявило наличие трещины по шву бетонирования и значительную величину динамического раскрытия трещины (по горизонтали 292-200-92 мкм).

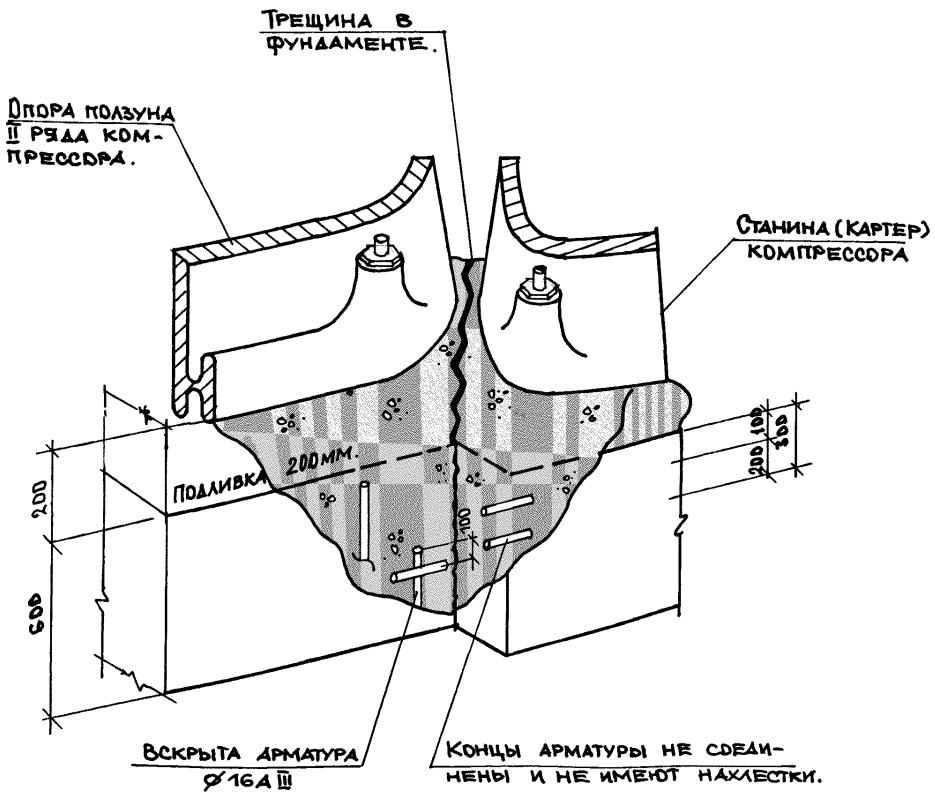
Рис. 8 Пример образования трещины в том месте, где арматура не была установлена при строительстве.

К прямым дефектам строительства относятся случаи, когда арматура не была установлена по причине неудобства её укладки. Пример такого нарушения обнаружен при вскрытии арматуры, приведенном на рис. 8.

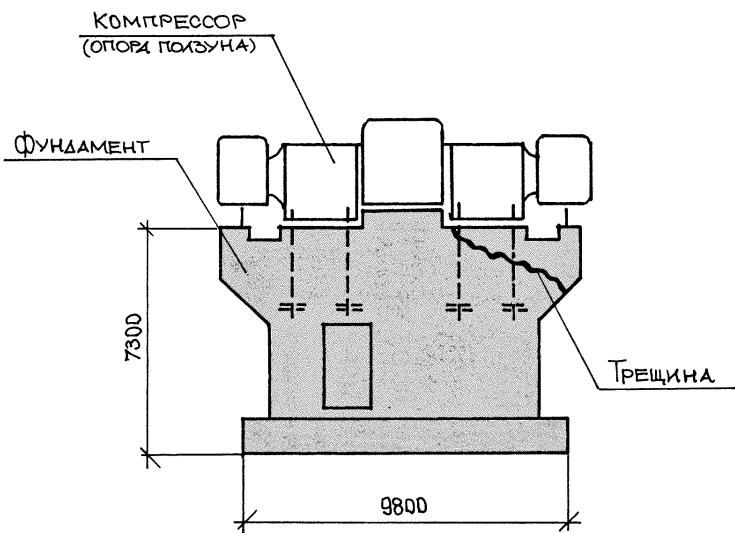
Рис. 9 Откол верхней части фундамента оппозитного компрессора, вызванный неучетом поршневых сил при проектировании.

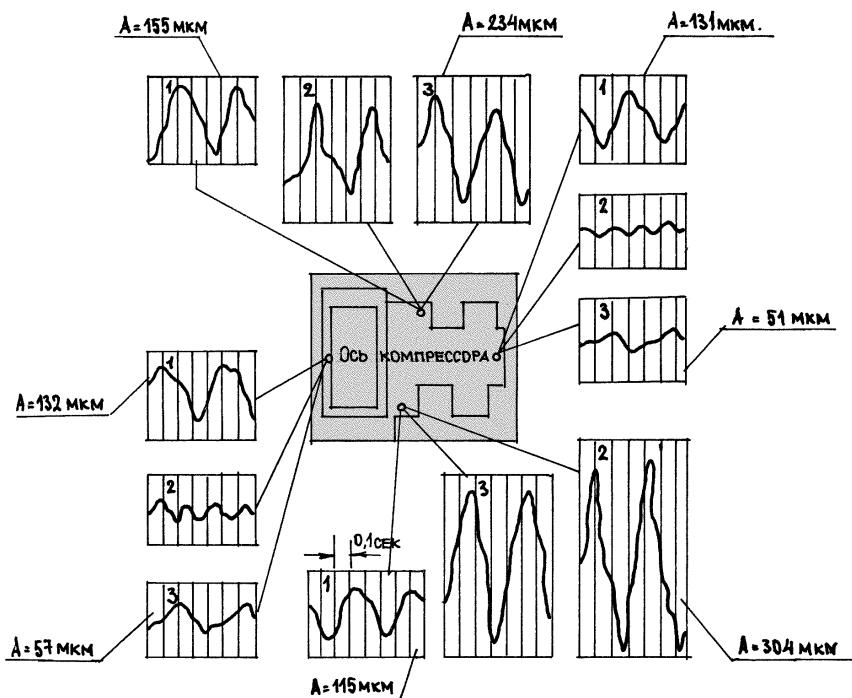
ВИБРОГРАММЫ АМПЛИТУД КОЛЕБАНИЙ  
ФУНДАМЕНТОВ КОМПРЕССОРА.

1, 2, 3 НОМЕРА ФУНДАМЕНТОВ.  
НАПРАВЛЕНИЕ КОЛЕБАНИЙ - X

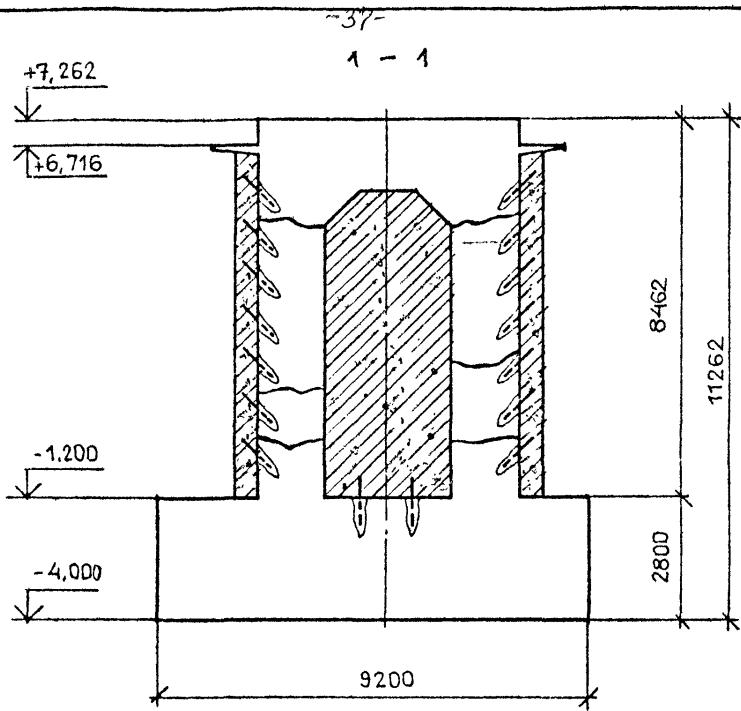
Рис. 11 УСИЛЕНИЕ ФУНДАМЕНТА ВЕРТИКАЛЬНОГО  
КОМПРЕССОРА ЖЕЛЕЗОБЕТОННОЙ ОБОЙМОЙ.

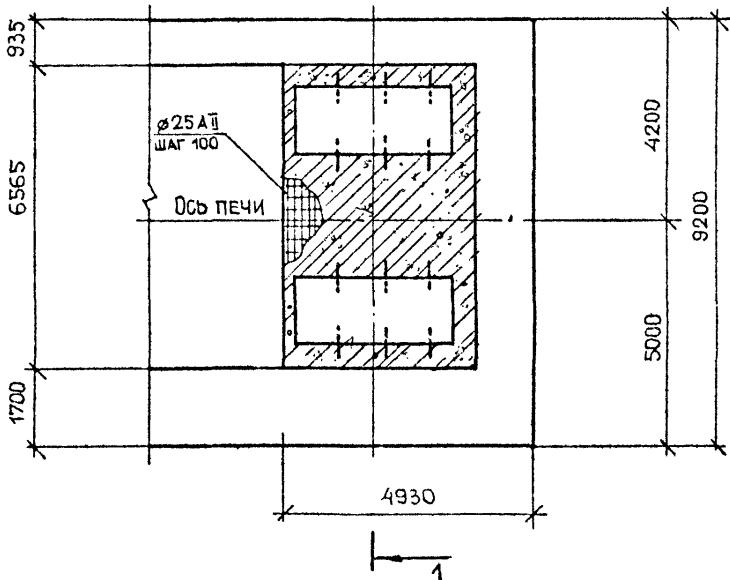
Рис. 12 УСИЛЕНИЕ ПРИВОДНОЙ ОПОРЫ ЦЕМЕНТНОЙ  
ПЕЧИ ЖЕЛЕЗБЕТОННОЙ ОБОЙМОЙ С ПРЕДВАРИТЕЛЬНЫМ  
СКЛЕИВАНИЕМ ТРЕЩИН И УСТАНОВКОЙ ВЫПУСКОВ НА  
ЭПОКСИДНОМ КЛЕЕ. (ЧЕЛЯБИНСКИЙ МЕТАЛЛУРГИЧЕСКИЙ ЗАВОД)

в бетоне на эпоксидном клее.

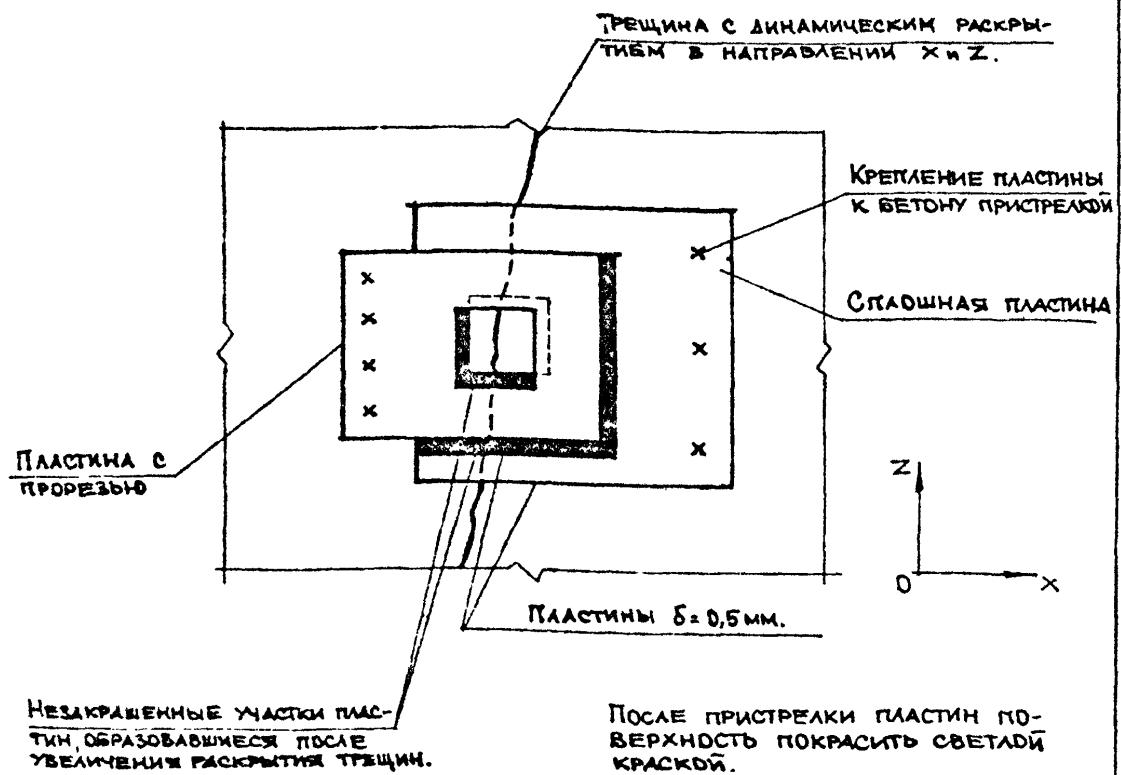
Рис. 13

МАЯК, УСТАНОВЛЕННЫЙ НА ТРЕЩИНАХ  
ПРИ НАЛИЧИИ ДИНАМИЧЕСКОГО РАСКРЫТИЯ

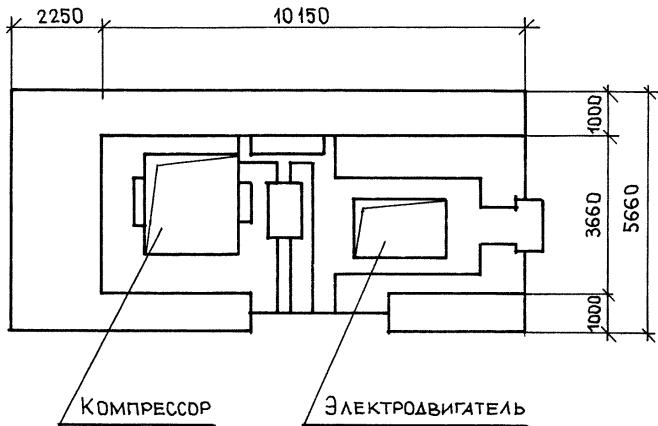
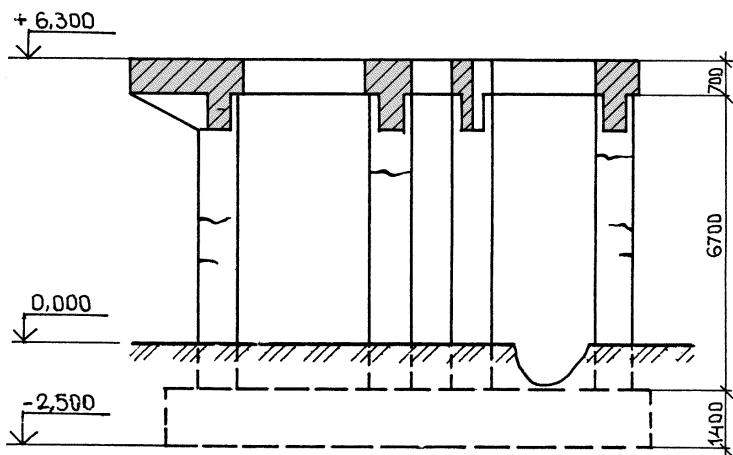
Рис. 20

ТРЕЩИНЫ В КОЛОННАХ  
МОНОЛИТНОГО ЖЕЛЕЗОБЕТОННОГО РАМНОГО  
ФУНДАМЕНТА КОМПРЕССОРА К-500.

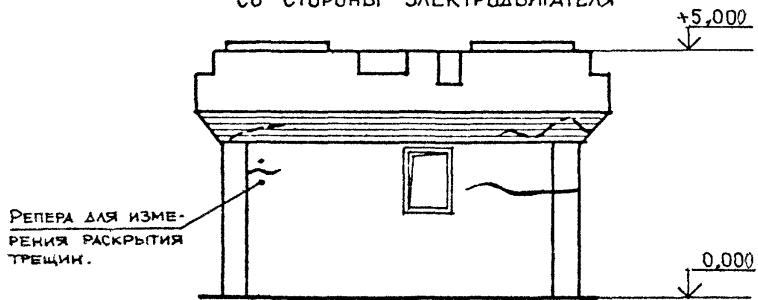
Рис. 21 Расположение трещин и маяков  
на боковых поверхностях фундамента  
компрессора 2ШЛК-1420.

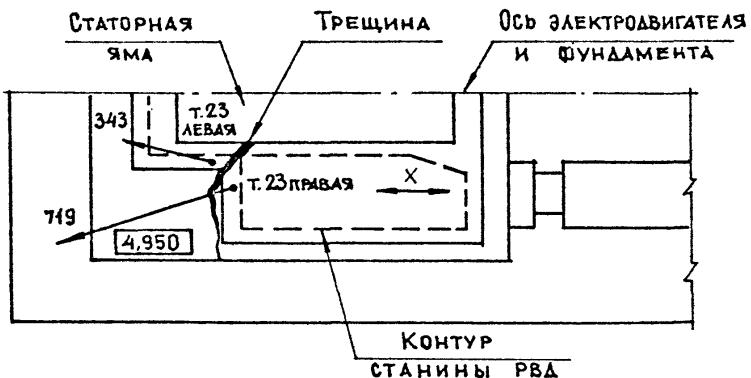
Рис. 22 КОЛЕБАНИЯ ФУНДАМЕНТА КОМПРЕССОРА 1Г 266/320 ПРИ НАЛИЧИИ ВЕРТИКАЛЬНОЙ ТРЕЩИНЫ В ФУНДАМЕНТНОЙ СТЕНЕ СТАТОРНОЙ ЯМЫ ЭЛЕКТРОДВИГАТЕЛЯ.

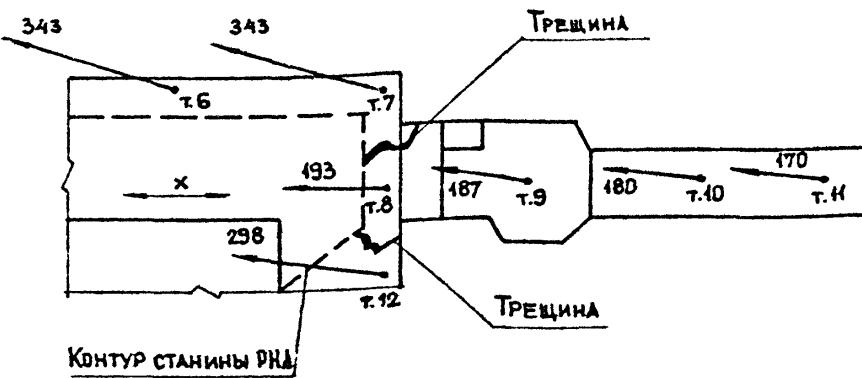
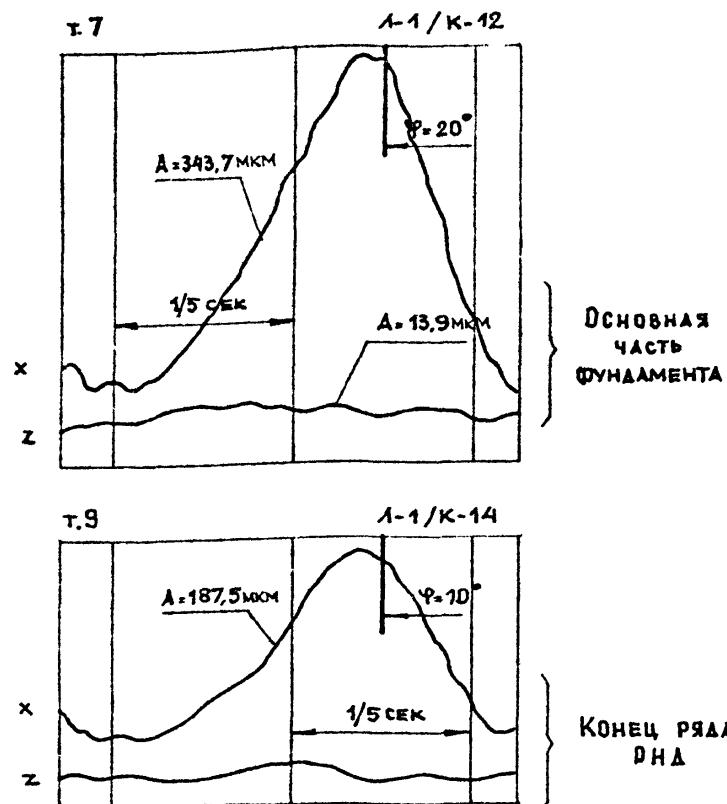
Рис. 23 СРАВНЕНИЕ АМПЛИТУД И ФАЗ КОЛЕБАНИЙ ФУНДАМЕНТА КОМПРЕССОРА 1Г-266/320 ПРИ НАЛИЧИИ ТРЕЩИНЫ МЕЖДУ ОСНОВНОЙ ЧАСТЬЮ И КОНЦЕВЫМ РЯДОМ.

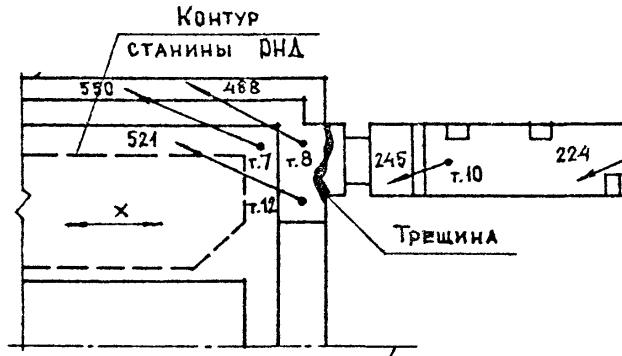
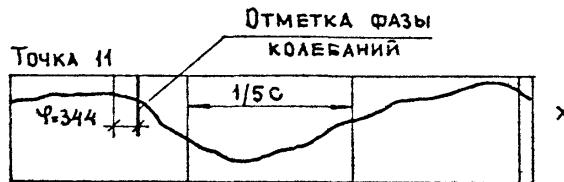
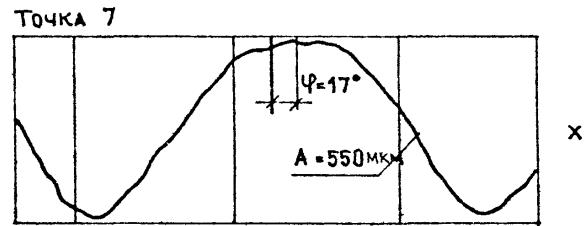
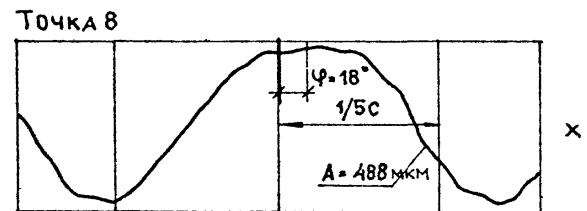
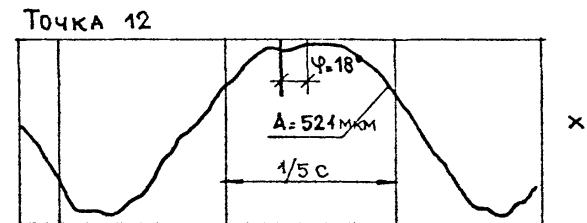
Рис.24

СРАВНЕНИЕ АМПЛИТУД И ФАЗ КОЛЕБАНИЙ ФУНДАМЕНТА КОМПРЕССОРА 1Г-266/320 ПРИ НАЛИЧИИ ТРЕЩИНЫ МЕЖДУ ОСНОВНОЙ ЧАСТЬЮ И РНД  
Ионавское ПО „Азот“, цех метанола.

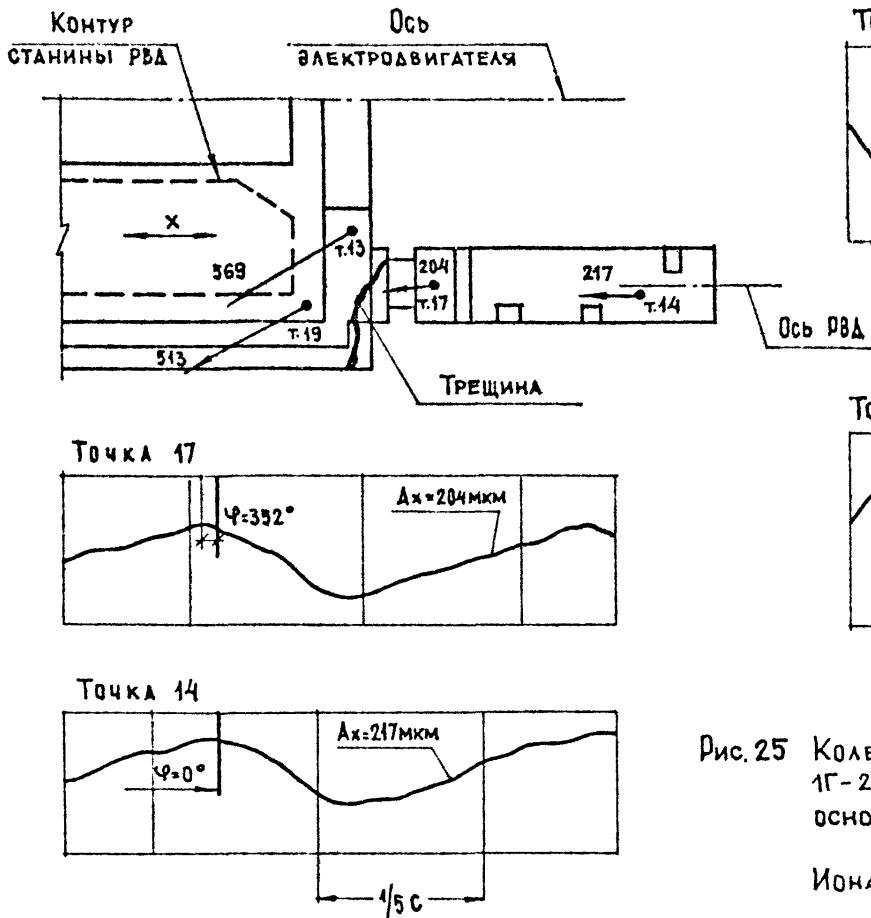
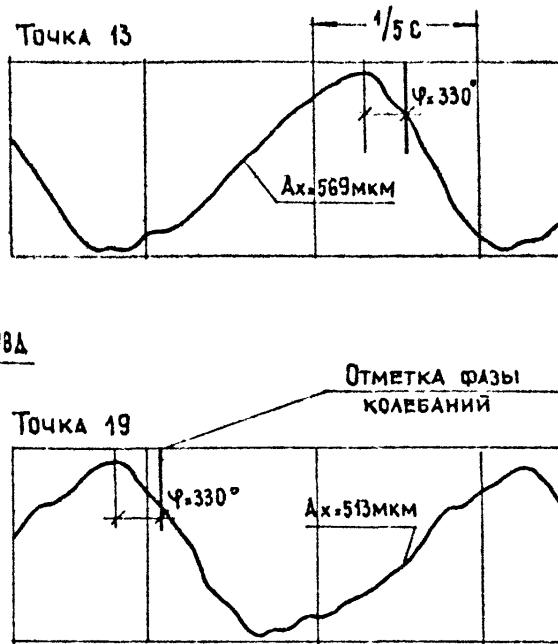
Рис. 25 Колебания фундамента компрессора 1Г-266/320 при наличии трещины между основной частью и концевым рядом.  
Ионавское ПО „Азот“, цех метанола.

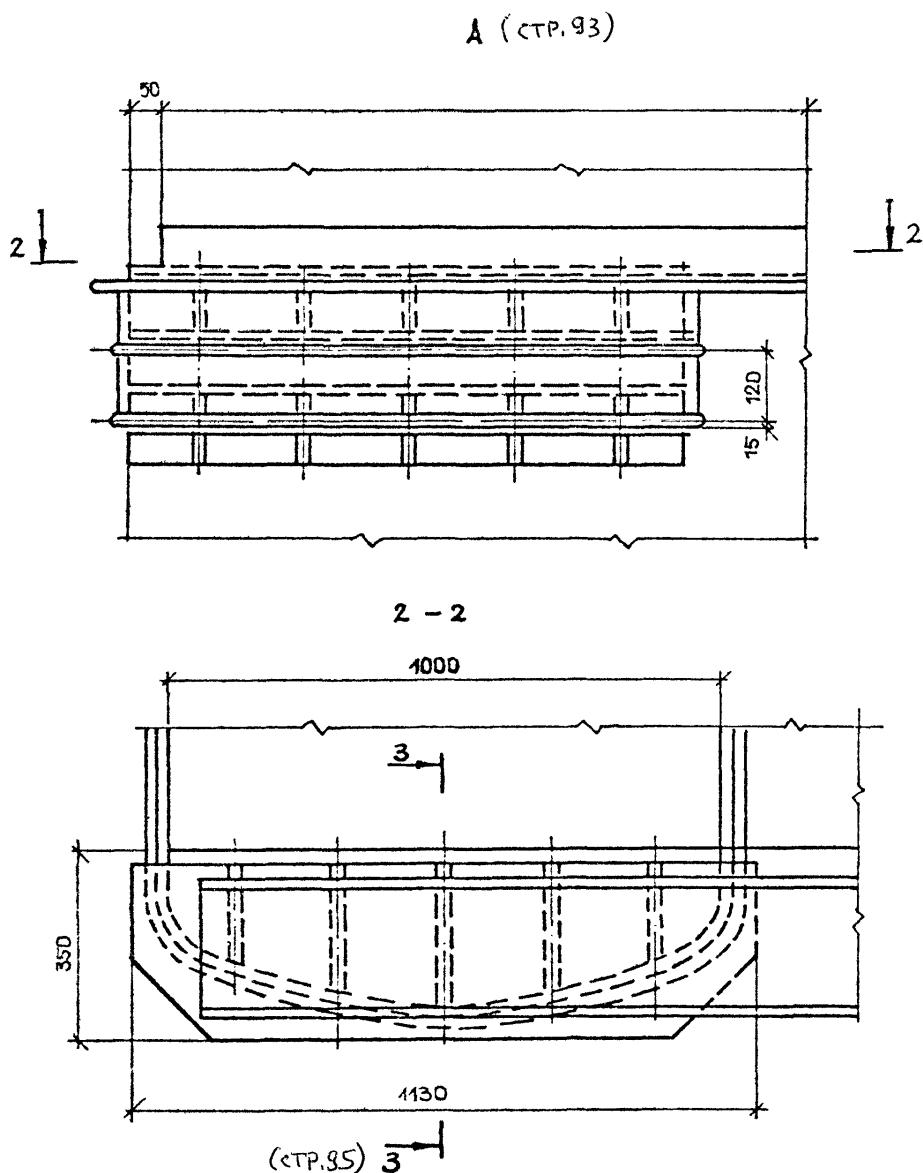
Рис. 27 УСИЛЕНИЕ ФУНДАМЕНТА ГОРИЗОНТАЛЬНОГО  
КОМПРЕССОРА 2ШЛК-1420 МЕТАЛЛИЧЕСКИМИ ТРОСАМИ.  
Вид А, разрез 2-2.

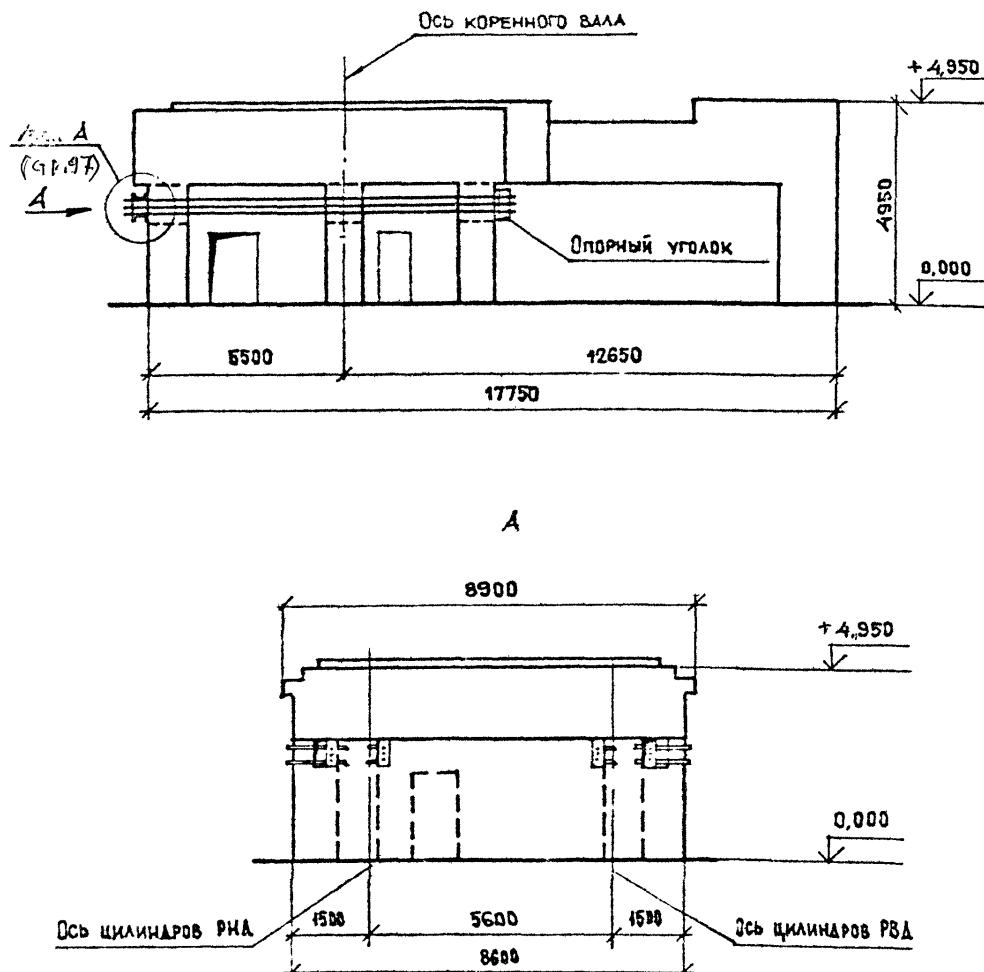
Рис. 29 УСИЛЕНИЕ ФУНДАМЕНТА ГОРИЗОНТАЛЬНОГО  
КОМПРЕССОРА 1Г-266-320 В РАЙОНЕ СТАТОРНОЙ ЯМЫ  
МЕТАЛЛИЧЕСКИМИ ТЯЖАМИ.

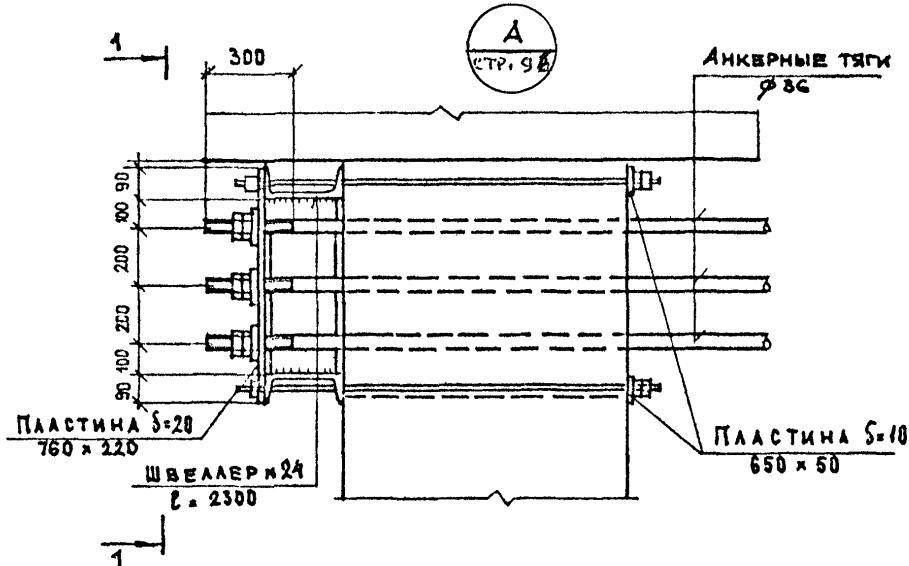
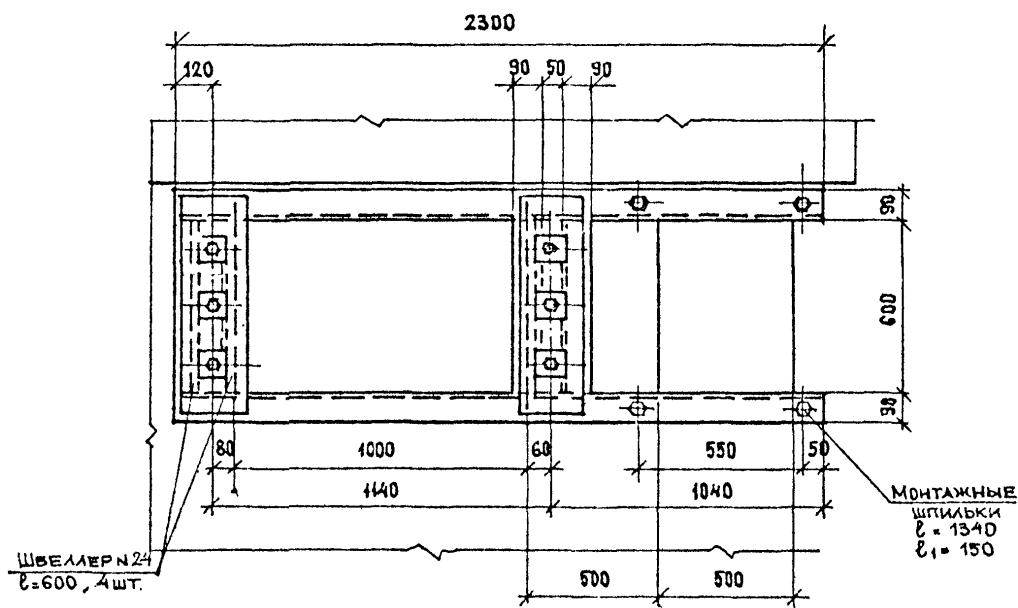
Рис. 30 УСИЛЕНИЕ ФУНДАМЕНТА ГОРИЗОНТАЛЬНОГО  
КОМПРЕССОРА 1Г-266-320 В РАЙОНЕ СТАТОРНОЙ ЯМЫ  
МЕТАЛЛИЧЕСКИМИ ТЯЖАМИ. УЗЕЛ А.

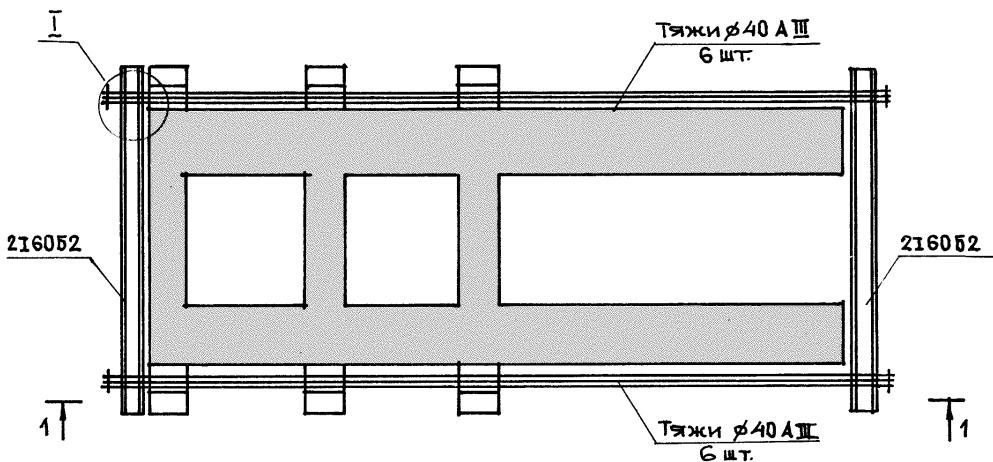
Рис. 32 УСИЛЕНИЕ ФУНДАМЕНТА ГОРИЗОНТАЛЬНОГО  
КОМПРЕССОРА 1Г-266-320 МЕТАЛЛИЧЕСКИМИ ТЯЖАМИ.  
г. Новгород, ПО "АЗОТ."

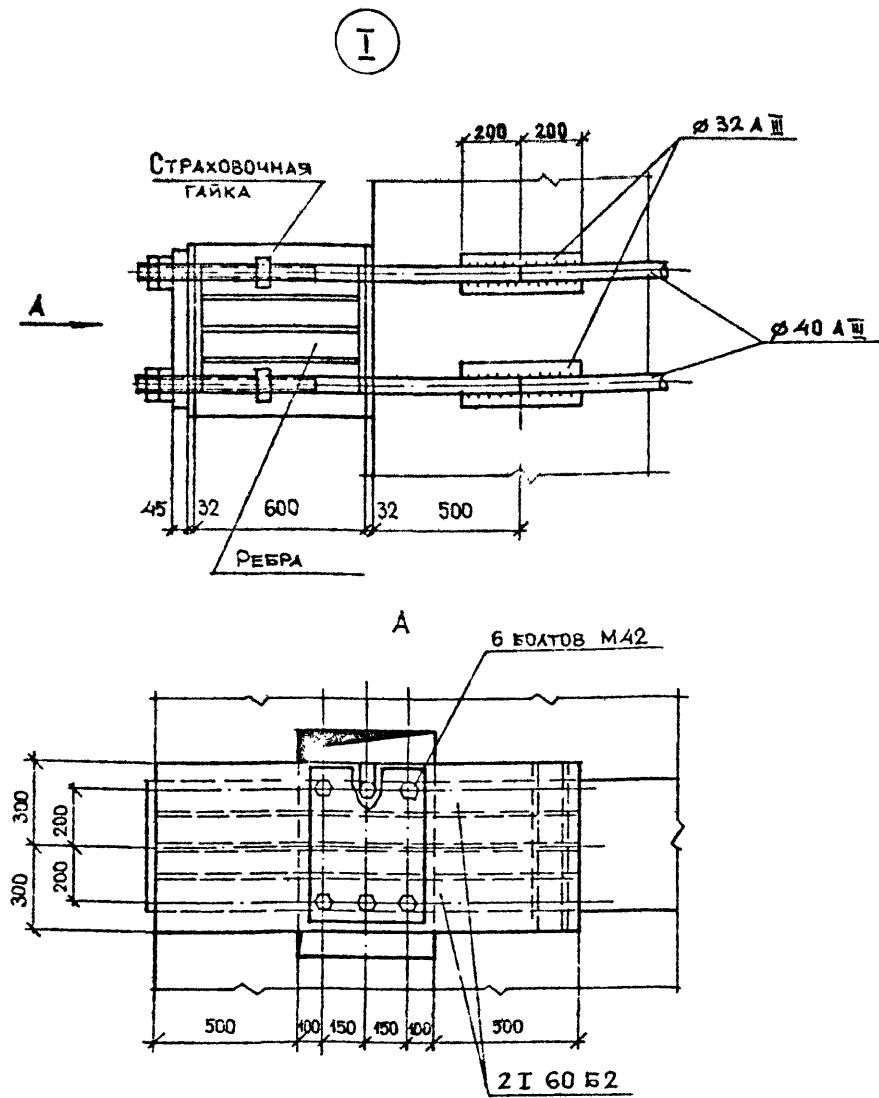
Рис.33 УСИЛЕНИЕ ФУНДАМЕНТА ГОРИЗОНТАЛЬНОГО  
КОМПРЕССОРА 1Г-266-320 МЕТАЛЛИЧЕСКИМИ ТЯЖАМИ.  
УЗЕЛ ІІ.(РАСПОЛОЖЕНИЕ УЗЛОВ СМ. НА РИС. 32.)  
г. НОВГОРОД, ПД „АЗДТ“

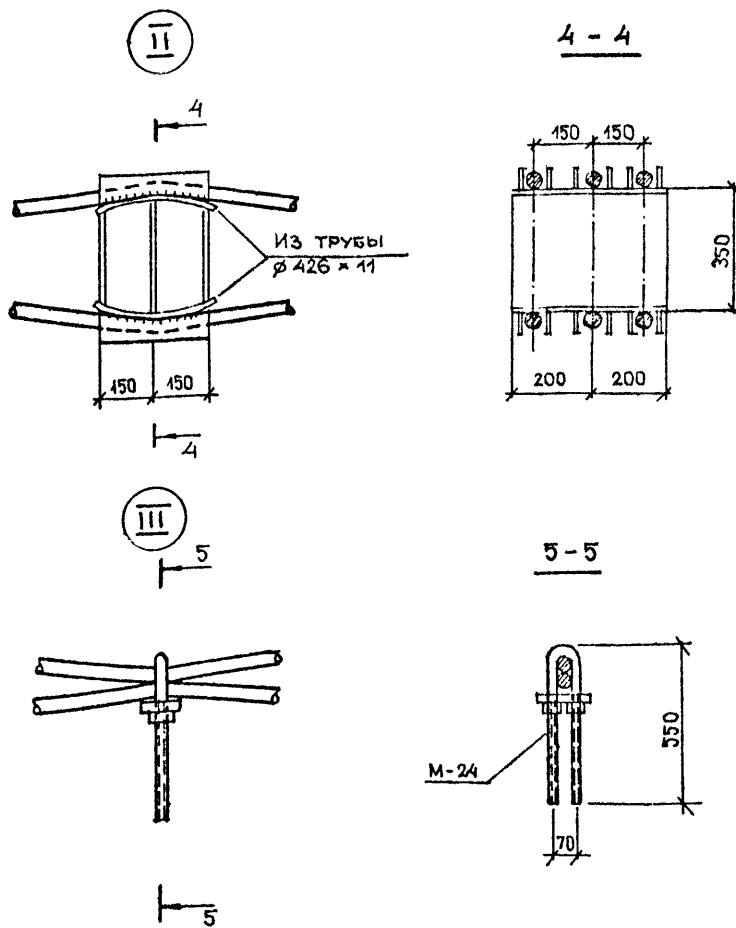
Рис. 34 УСИЛЕНИЕ ФУНДАМЕНТА ГОРИЗОНТАЛЬНОГО КОМПРЕССОРА 1Г-266-320 МЕТАЛЛИЧЕСКИМИ ТЯЖАМИ.  
УЗЛЫ II И III. (РАСПОЛОЖЕНИЕ УЗЛОВ СМ. НА РИС. 32)

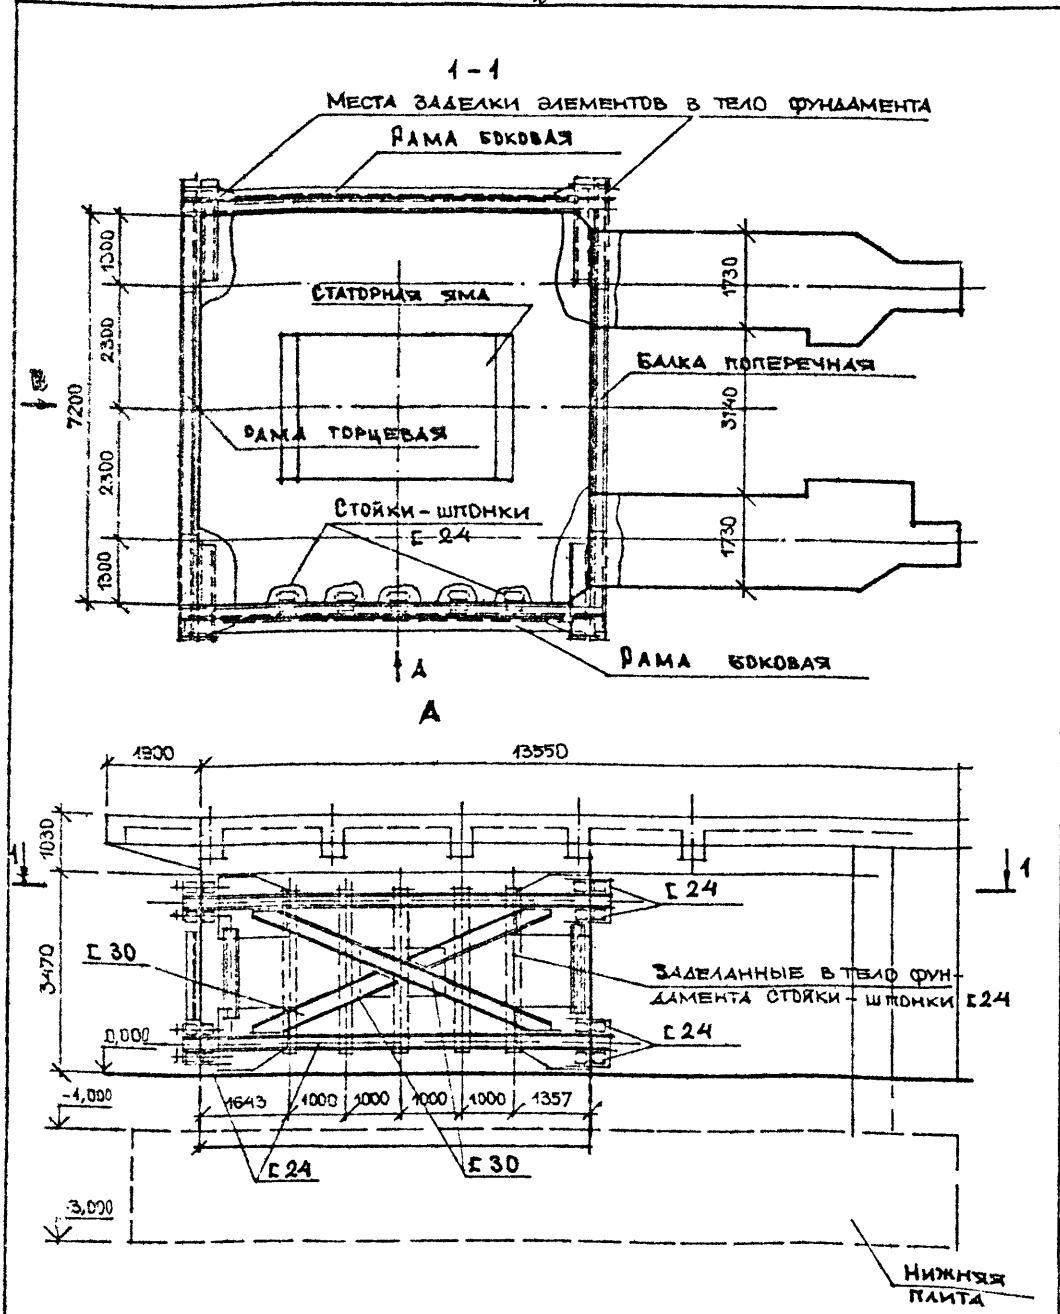
Рис. 35 УСИЛЕНИЕ ФУНДАМЕНТА ГОРИЗОНТАЛЬНОГО  
ДВУХРЯДНОГО КОМПРЕССОРА 3Г-100/200 ЖЕСТКОЙ МЕ-  
ТАЛЛИЧЕСКОЙ ОБОЙМОЙ. ПЛАН. ВИД А.

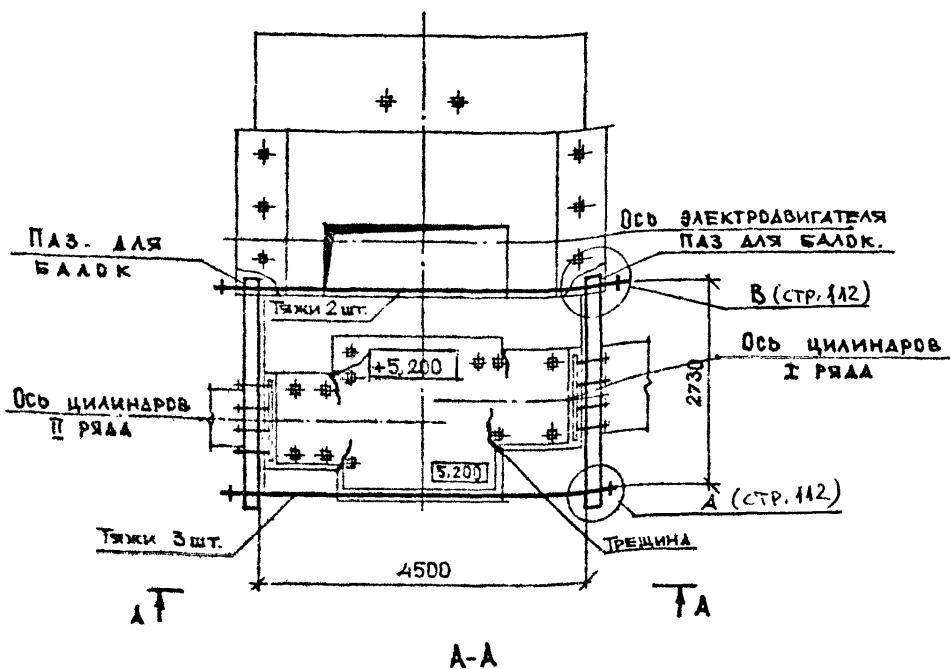
Рис.37 УСИЛЕНИЕ ФУНДАМЕНТА ОППОЗИТНОГО КОМПРЕССОРА 50ТГ-130/200 МЕТАЛЛИЧЕСКИМИ ТЯЖАМИ

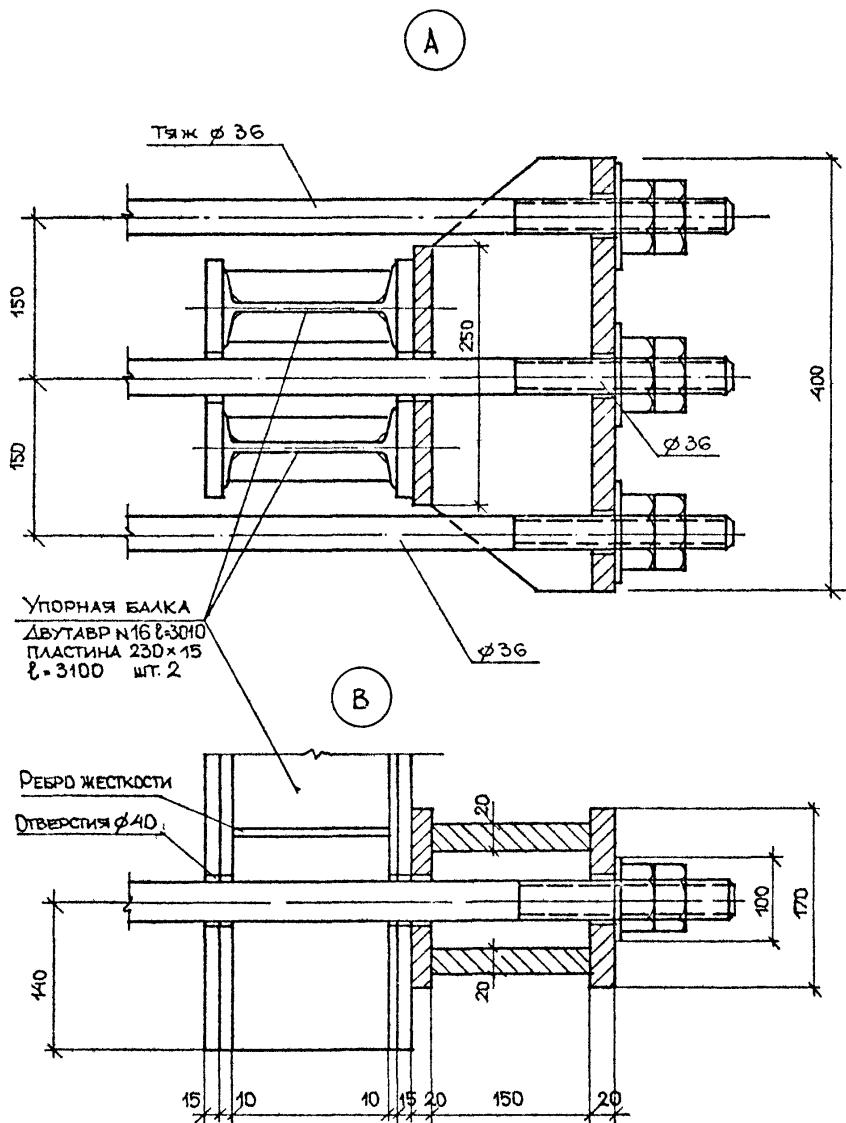
Рис.38 УСИЛЕНИЕ ФУНДАМЕНТА ОЛПОЗИТНОГО  
КОМПРЕССОРА 50ТГ-130/200 МЕТАЛЛИЧЕСКИМИ ТЯЖАМИ.  
УЗЛЫ А, В (РАСПОЛОЖЕНИЕ УЗЛОВ СМ. НА РИС.38)  
ПРЕДПРИЯТИЕ Г. ХИМКИ.

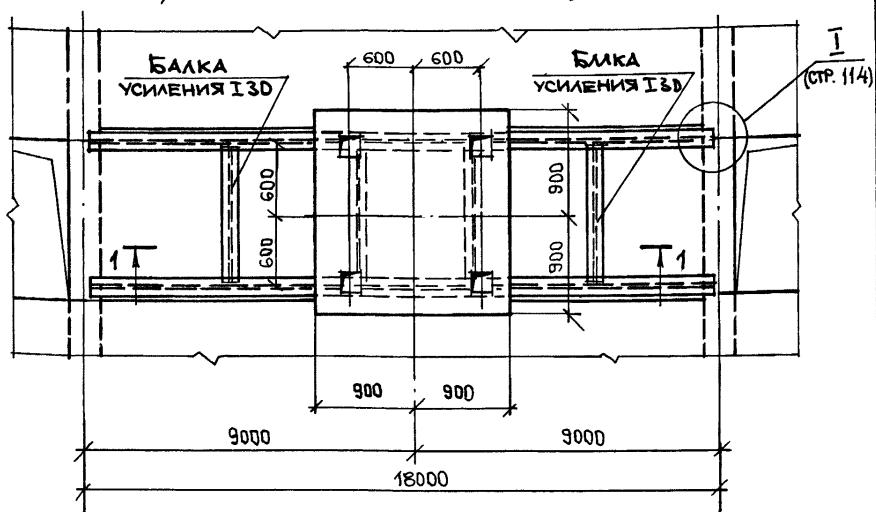
ПЛАН РАСПОЛОЖЕНИЯ БАЛКОВ ПЕРЕКРЫТИЯ И  
ЖЕЛЕЗОБЕТОННОГО ФУНДАМЕНТА ВЕНТИЛЯТОРА  
( Ж/Б ПЕРЕКРЫТИЕ НЕ ПОКАЗАНО )

Рис.39 УСИЛЕНИЕ ОПОРНЫХ МЕТАЛЛИЧЕСКИХ КОНСТРУКЦИЙ  
ЭТАКАДЫ ПОД ФУНДАМЕНТОМ ВЕНТИЛЯТОРА.

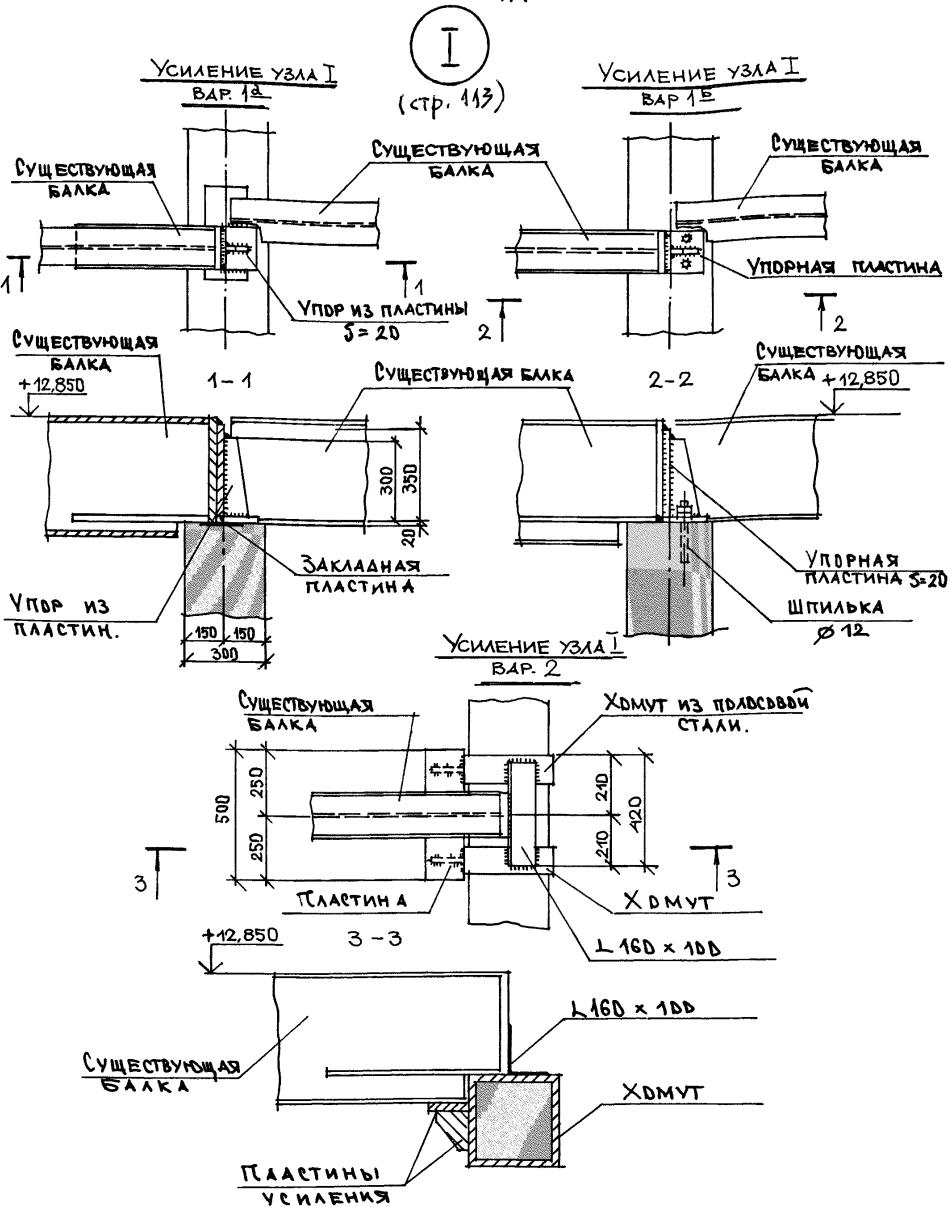
Рис. 40 УСИЛЕНИЕ ОПОРНЫХ МЕТАЛЛИЧЕСКИХ КОНСТРУКЦИЙ  
ЭТАКАДЫ ПОД ФУНДАМЕНТОМ ВЕНТИЛЯТОРА.  
ВАРИАНТЫ УСИЛЕНИЯ ОПОРНОГО УЗЛА I  
(РАСПОЛОЖЕНИЕ УЗЛОВ СМ. НА РИС. 39)  
г. НЕВИННОМЫССК, П.Д. "АЗОТ".

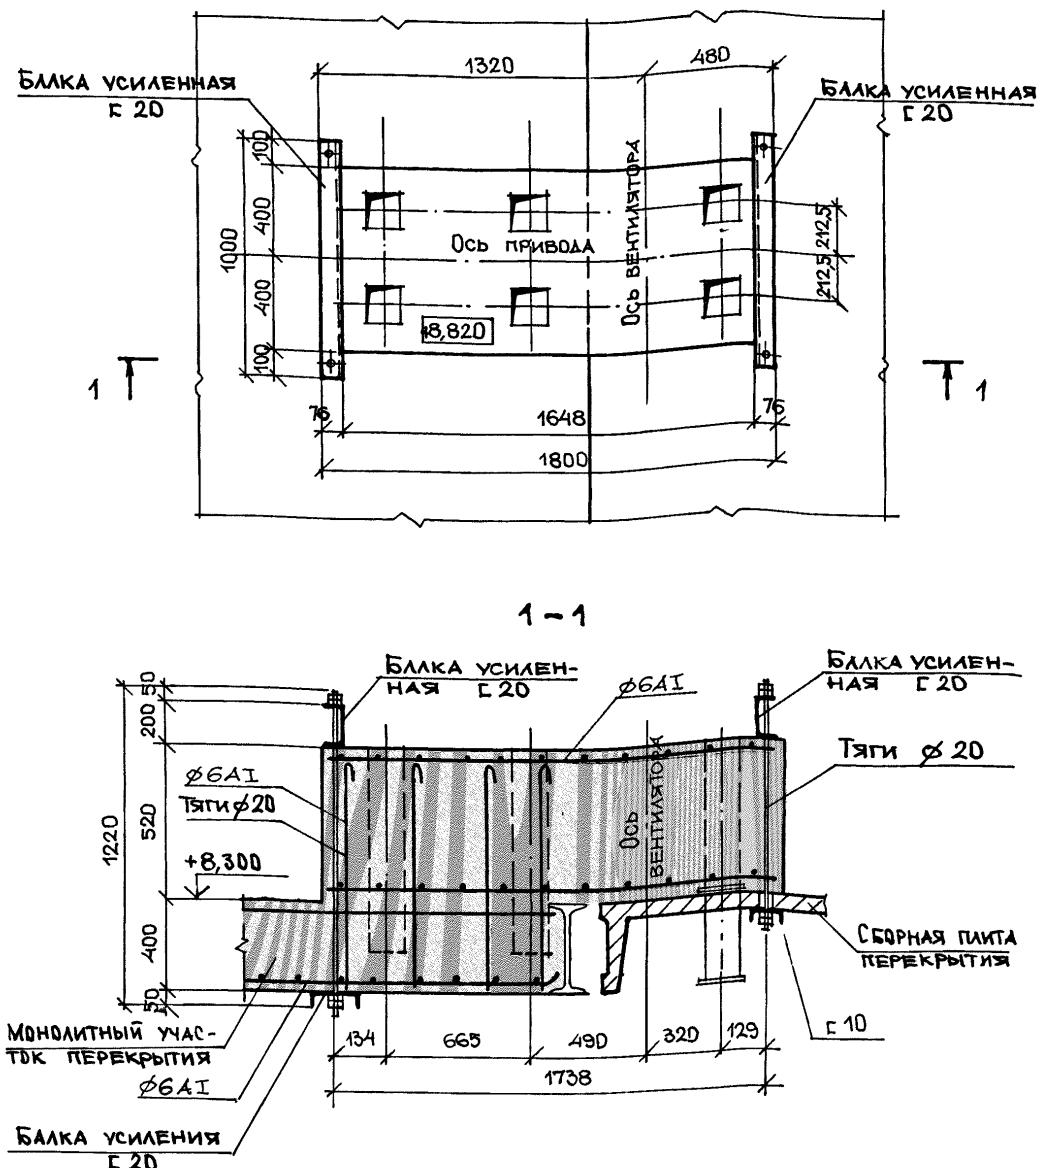
Рис. 41. Усиление фундаментного постамента под вентилятор, установленного на монолитной и сборной панели перекрытия.
