РЕКОМЕНДАЦИИ  
по усилению и реконструкции дефектных  
железобетонных фундаментов под машины  
с динамическими нагрузками.  
(материалы для проектирования)  
1934г.

ГОСУДАРСТВЕННЫЙ ПРОЕКТНЫЙ ИНСТИТУТ  
„ФУНДАМЕНТПРОЕКТ”  
Санкт-Петербургское отделение

РЕКОМЕНДАЦИИ  
по усилению и реконструкции дефектных  
железобетонных фундаментов под машины с  
динамическими нагрузками.  
(материалы для проектирования)

1994 г.

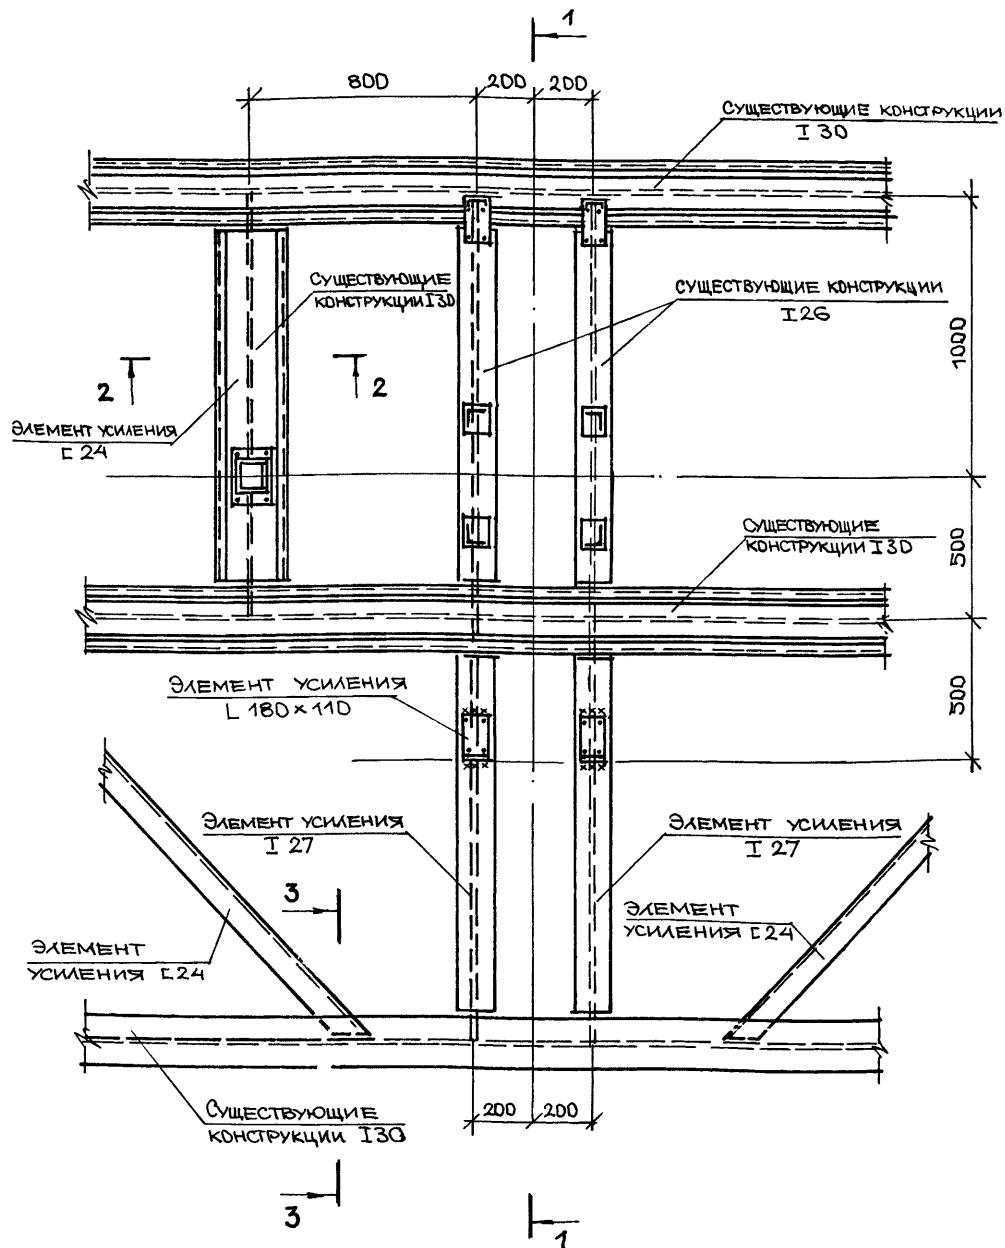
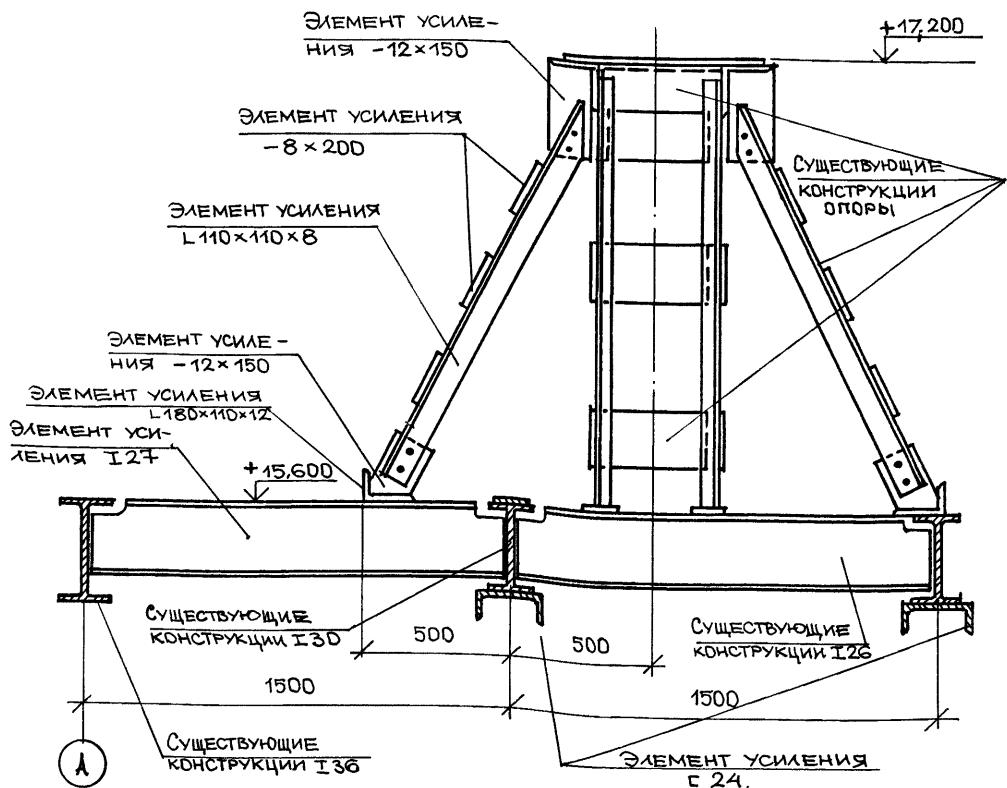
Рис.42 УСИЛЕНИЕ МЕТАЛЛИЧЕСКИХ ОПОРНЫХ КОНСТРУКЦИЙ ВЕНТИЛЯТОРОВ УСТАНОВЛЕННЫХ НА ЭСТАКАДЕ.

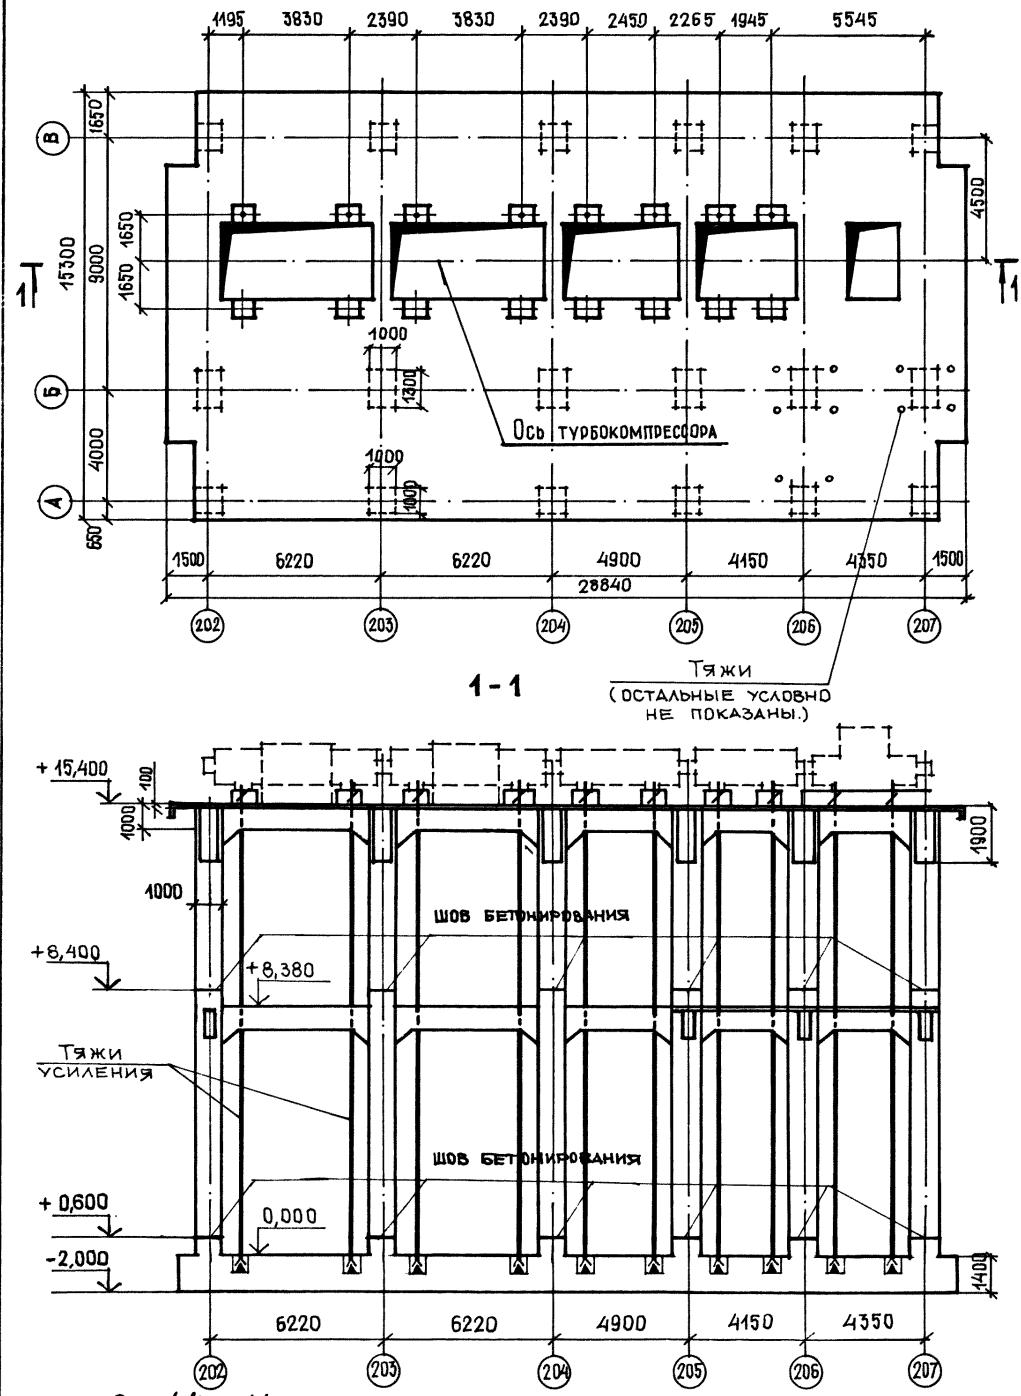
Рис. 44 УСИЛЕНИЕ РАМНОГО ФУНДАМЕНТА под ТУРБОКОМПРЕССОР  
GB-201-1 МЕТАЛЛИЧЕСКИМИ ТЯЖАМИ.  
Тобольский НХК.

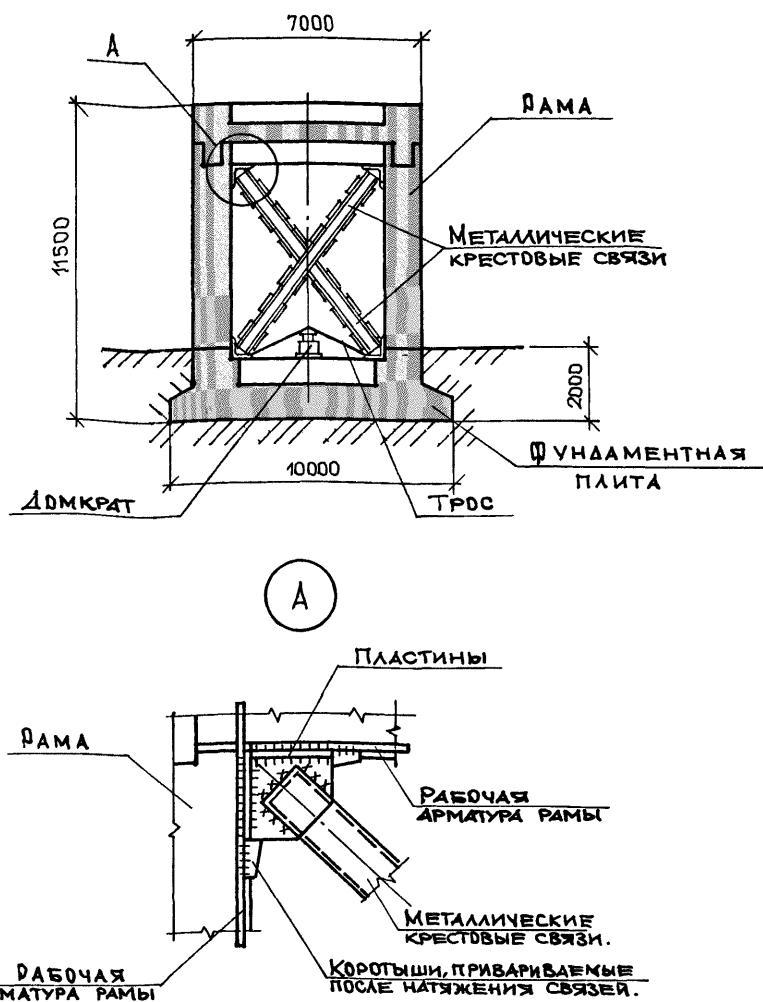
Рис. 45 УСИЛЕНИЕ ФУНДАМЕНТНОЙ ОПОРЫ РАМНОГО ТИПА ПОД ВРАЩАЮЩИЕСЯ ПЕЧИ МЕТАЛЛИЧЕСКИМИ СВЯЗЬМИ.

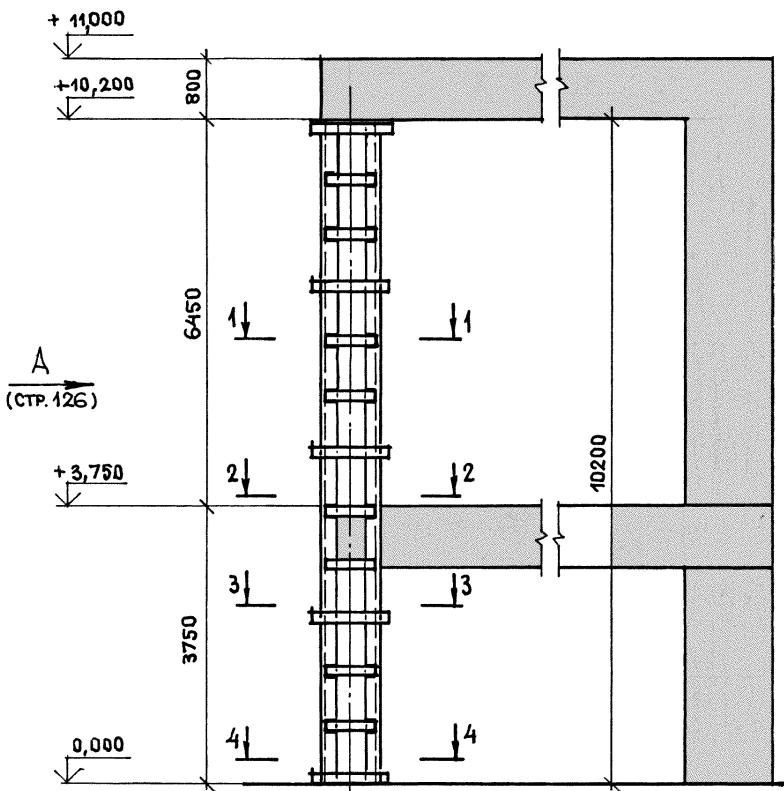
Рис.46 УСИЛЕНИЕ ФУНДАМЕНТНОЙ ОПОРЫ  
РАМНОГО ТИПА ПОД ВРАЩАЮЩУЮСЯ ПЕЧЬ.  
УСИЛЕНИЕ СТЕНЫ РАМЫ.

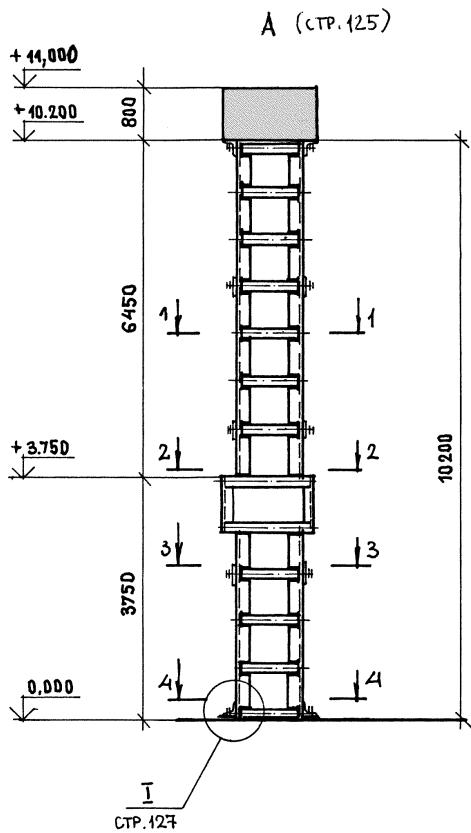
Рис. 47 УСИЛЕНИЕ ФУНДАМЕНТАНОЙ ОПОРЫ  
РАМНОГО ТИПА ПОД ВРАЩАЮЩУЮСЯ ПЕЧЬ.  
УСИЛЕНИЕ СТЕНЫ РАМЫ.

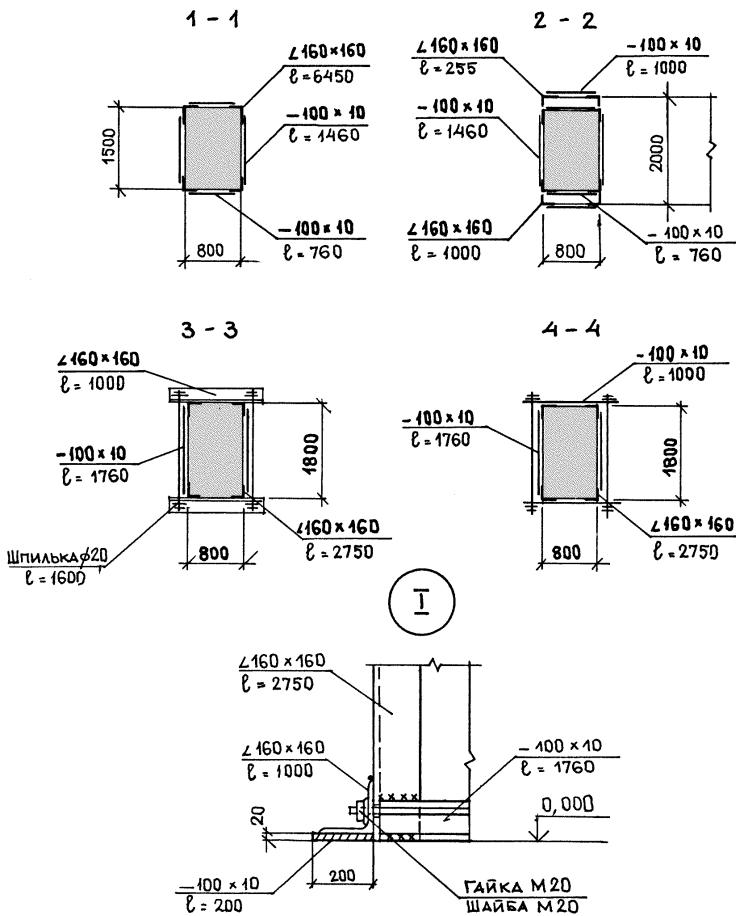
Рис. 48 УСИЛЕНИЕ ФУНДАМЕНТНОЙ ОПОРЫ  
РАМНОГО ТИПА ПОД ВРАЩАЮЩУЮСЯ ПЕЧЬ.  
РАЗРЕЗЫ. УЗЕЛ I (СМ. СТР. 125, 126)

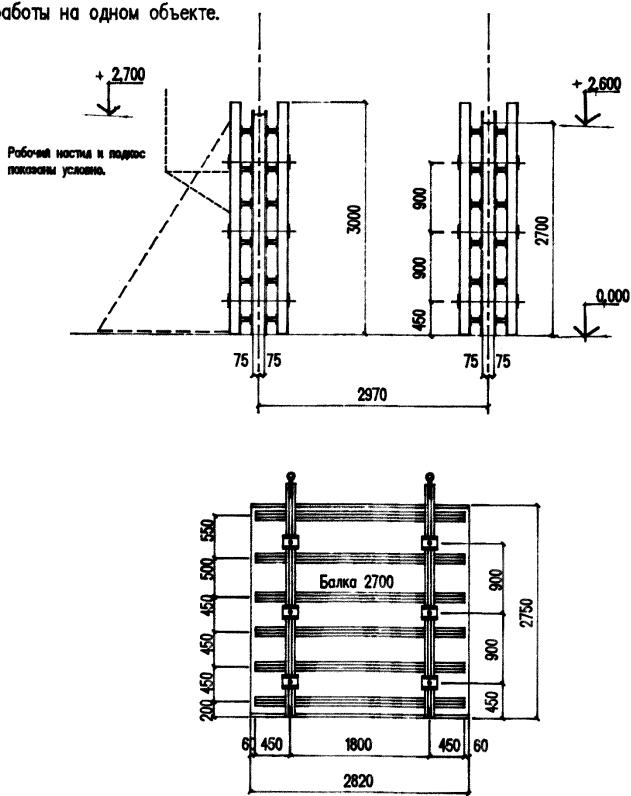
РИС. 49 Устройство монолитных стен при помощи щитов.

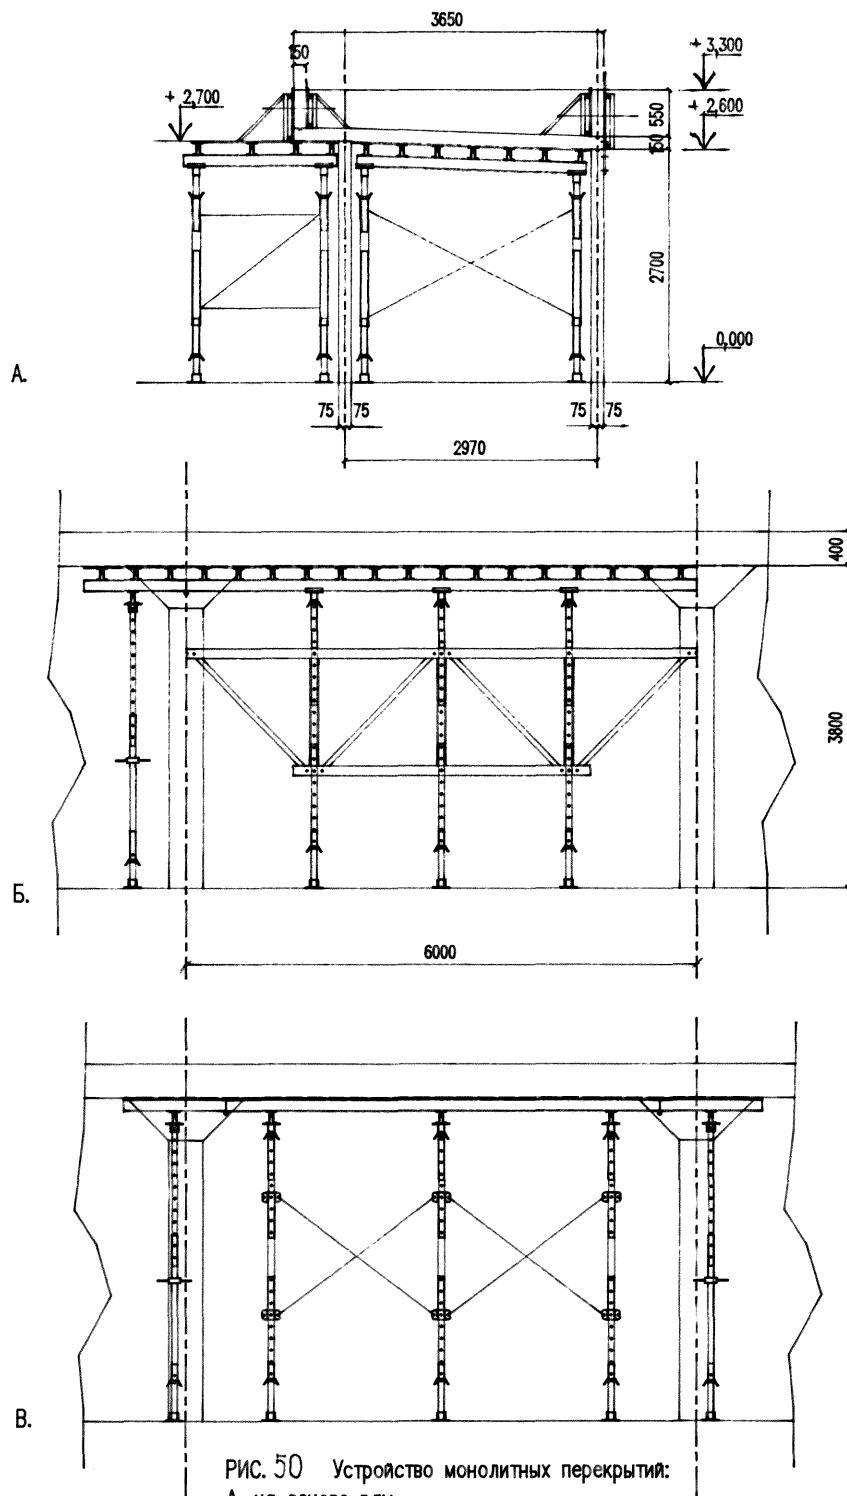
РИС. 50 Устройство монолитных перекрытий:  
А. на основе рам  
Б., В. с помощью плавающего стола.

Большая скорость строительства достигается при использовании плавающих столов. Система стола перемещается с легкостью обычным краном и не изменяется в процессе работы на одном объекте.

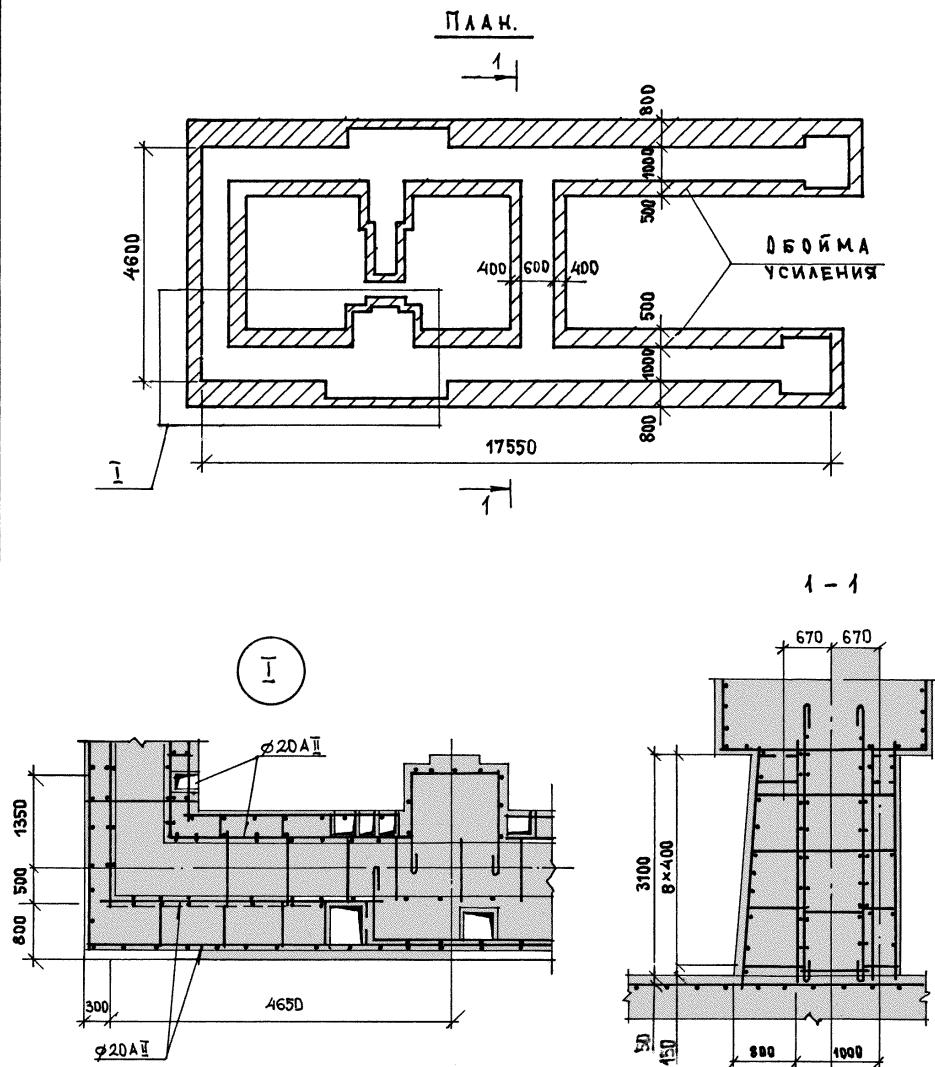
Рис. 51

УСИЛЕНИЕ ФУНДАМЕНТА КОМПРЕССОРА МАРКИ 2ШАК-1420  
ЖЕЛЕЗОБЕТОННОЙ ВОЙМОЙ.

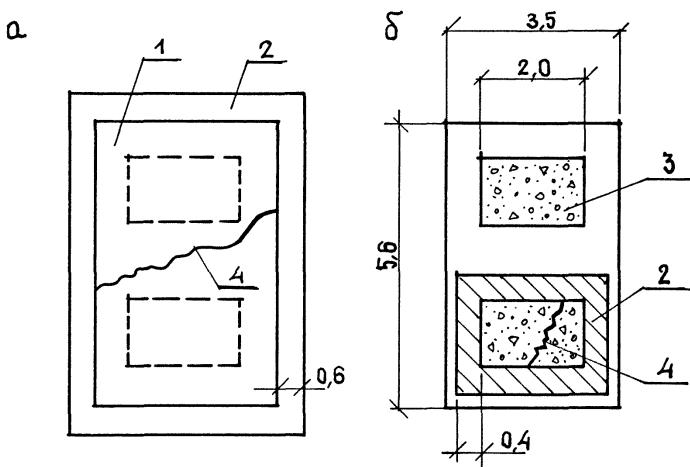
Рис. 52 УСИЛЕНИЕ ЖЕЛЕЗОБЕТОННОЙ ОБОЙМОЙ ФУНДАМЕНТА ВЕРТИКАЛЬНОГО КОМПРЕССОРА: а - нижней плиты, б - стены надземной части; 1 - нижняя плита, 2 - обойма, 3 - стенка, 4 - трещины.

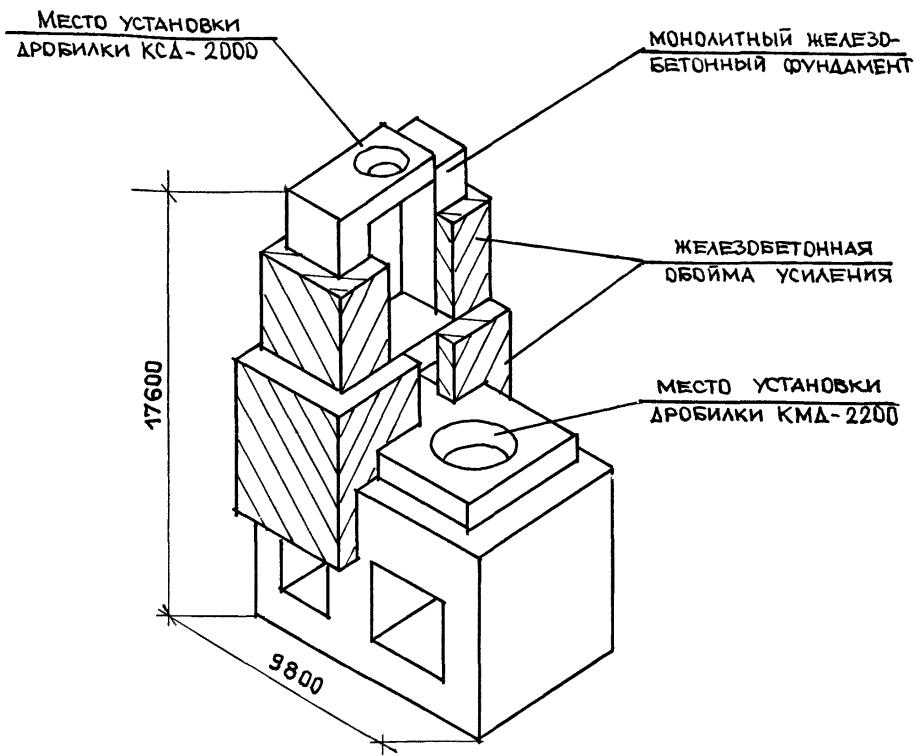
Рис. 53 Усиление железобетонной обоймой фундамента с массивной верхней частью подвального типа под две конусные дробилки.

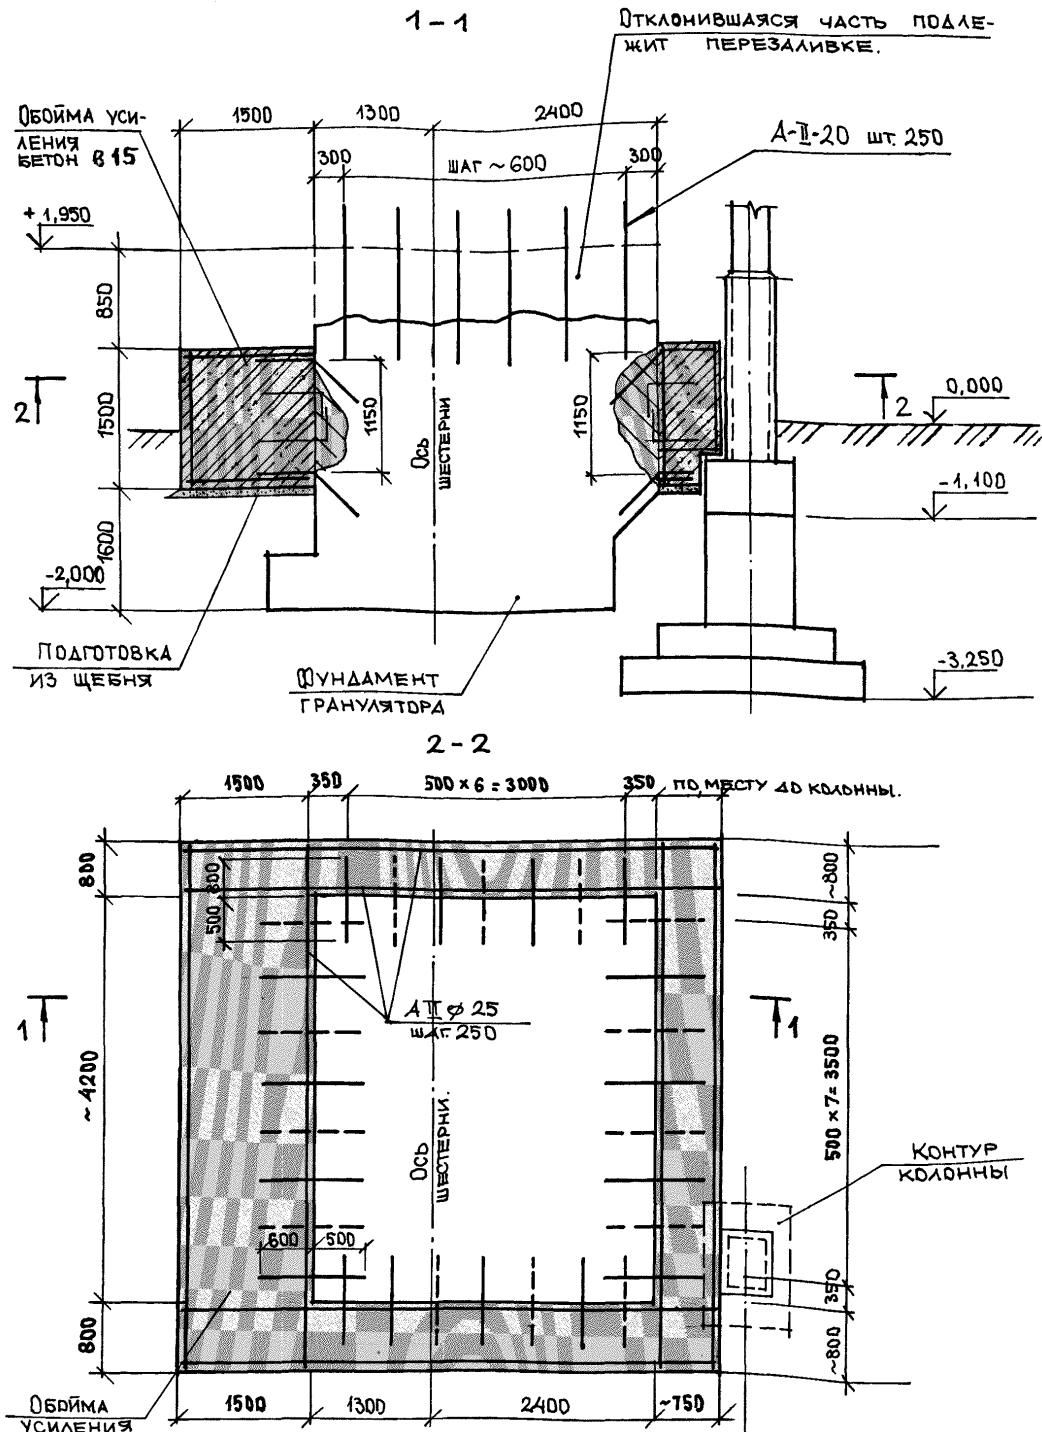
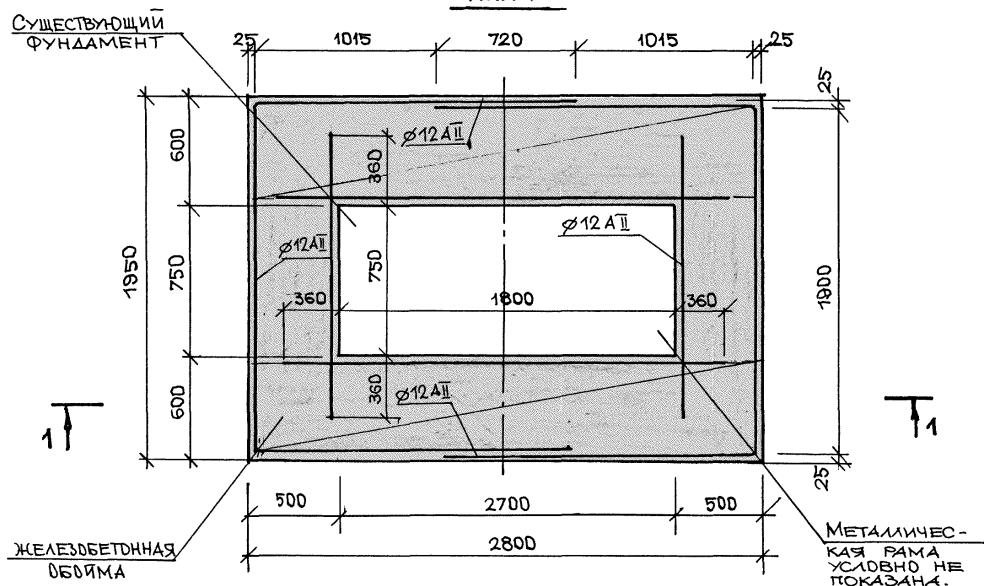
Рис. 54 УСИЛЕНИЕ ФУНДАМЕНТА ГРАНУЛЯТОРА СГК-4,5-17  
ЖЕЛЕЗОБЕТОННОЙ ОБОЙМОЙ. ИДИАВСКОЕ ПО „АЗДТ“.

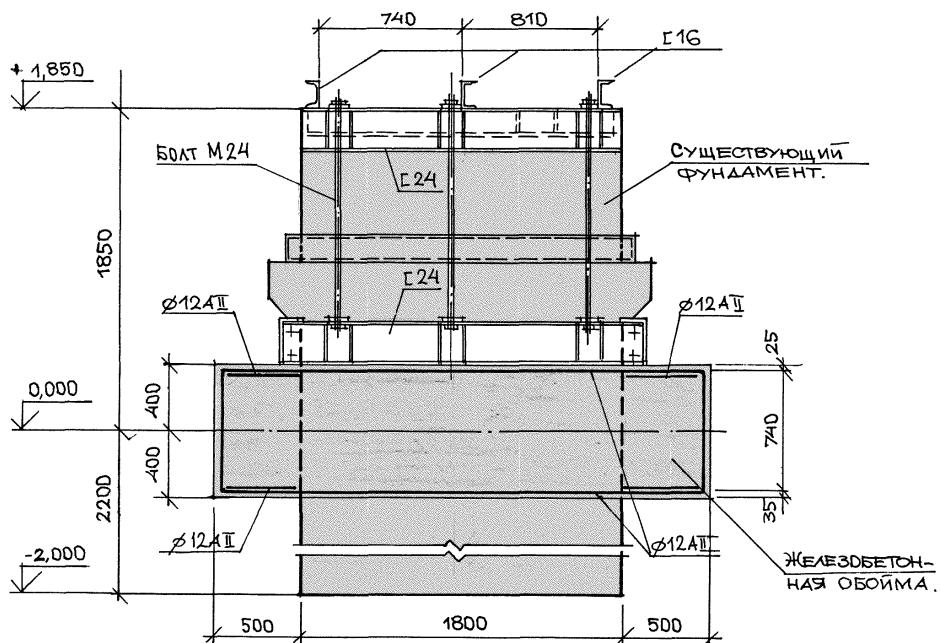
Рис.55 УСИЛЕНИЕ ЖЕЛЕЗОБЕТОННОЙ ОБОЙМОЙ ФУНДАМЕНТА ПОД ВЕНТИЛЯТОР.

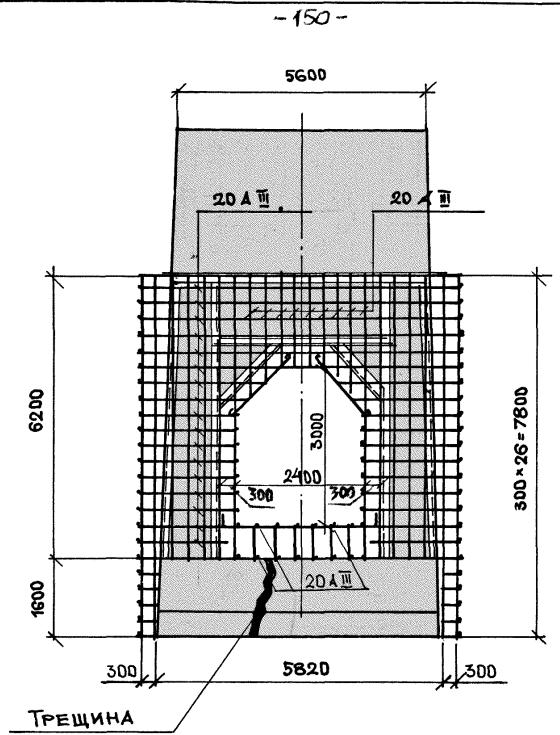
Рис. 56 УСИЛЕНИЕ ФУНДАМЕНТНОЙ ОПОРЫ ВРАЩАЮЩЕЙСЯ  
ПЕЧИ ЖЕЛЕЗОБЕТОННОЙ ОБОЙМОЙ.  
ВОЛХОВСКИЙ АЛЮМИНИЕВЫЙ ЗАВОД.

е) На Волховском алюминиевом заводе произошло аварийное смещение верхней части опоры вращающейся печи относительно нижней в направлении перпендикулярном оси вращения, составившее  $\sim 200$  мм. Смещение произошло в том месте, где стены переходят в арку, которая при строительстве была армирована только по контуру. Во время проведения работ по выставлению арматуры арки было, по всей видимости, приостановлено бетонирование стен и образовался фактически шов бетонирования, выполненный без применения выпусков арматуры. По ослабленному сечению и произошло смещение опоры, явившееся результатом действия сил в направлении перпендикулярном оси вращения печи. После того, как была вскрыта нижняя плита фундаментной опоры обнаружилось существование трещины вдоль оси вращения печи. Ширина раскрытия трещины составила от 15 до 30 мм. В поперечном направлении также обнаружена трещина, в результате чего нижняя плита оказалась расколота на четыре части. Проект заключения (рис.56) – железобетонная обойма, охватывающая опору до высоты 6.2 м от уровня верхней грани нижней плиты фундамента. Конструкция усиления состоит из внутреннего и наружного арматурного каркаса  $\phi 20\text{АШ}$ , связанного между собой хомутами из арматуры 6АШ с шагом 300 мм. Существующий фундамент обрамляется уголками I60xI60x10, заведенными за нижнюю плиту фундамента и связанными между собой по низу и верху. Бетон, из которого выполнено усиление, класса В15 (М200). После проведения ремонтных работ по усилению фундаментной опоры печь была

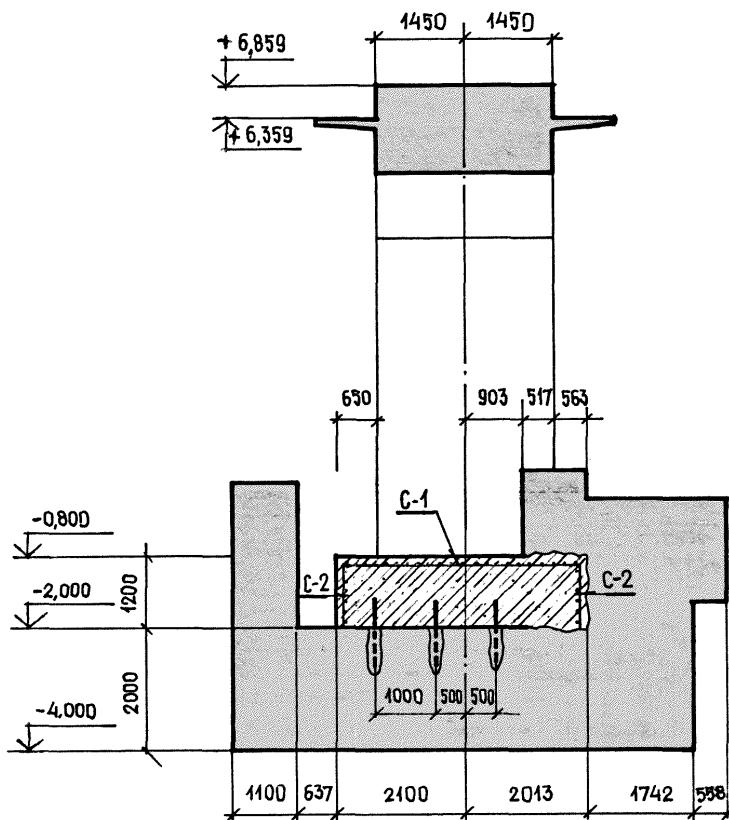
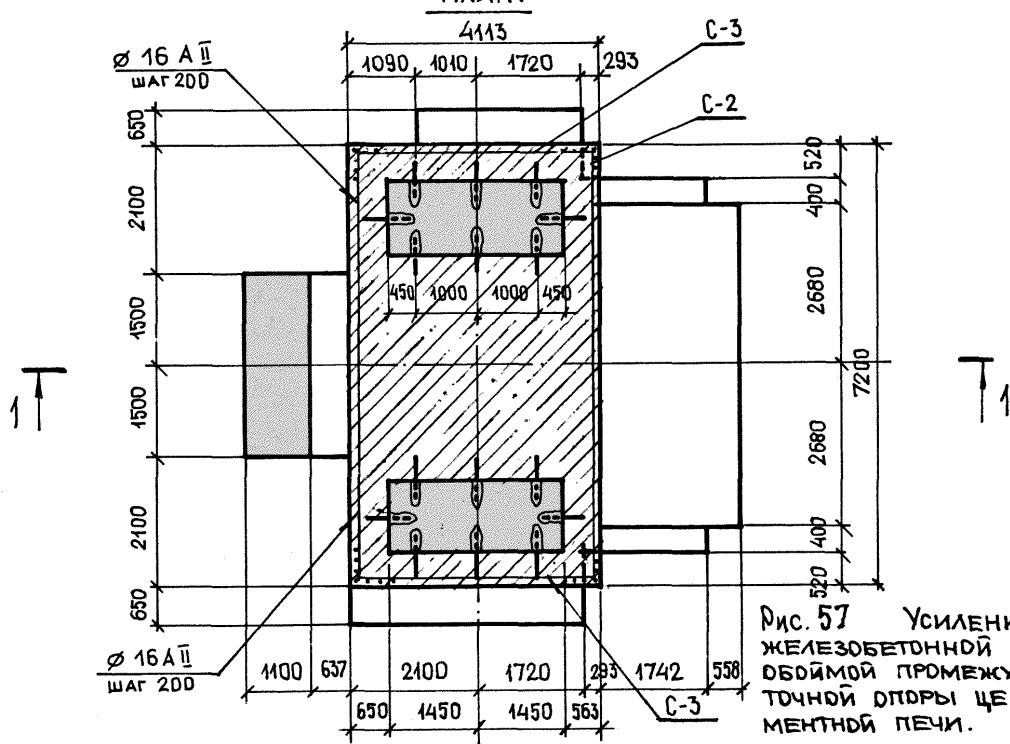
Рис. 57 УСИЛЕНИЕ  
ЖЕЛЕЗОБЕТОННОЙ  
ОБОЙМОЙ ПРОМЕЖУ-  
ТОЧНОЙ ОПОРЫ ЦЕ-  
МЕНТНОЙ ПЕЧИ.

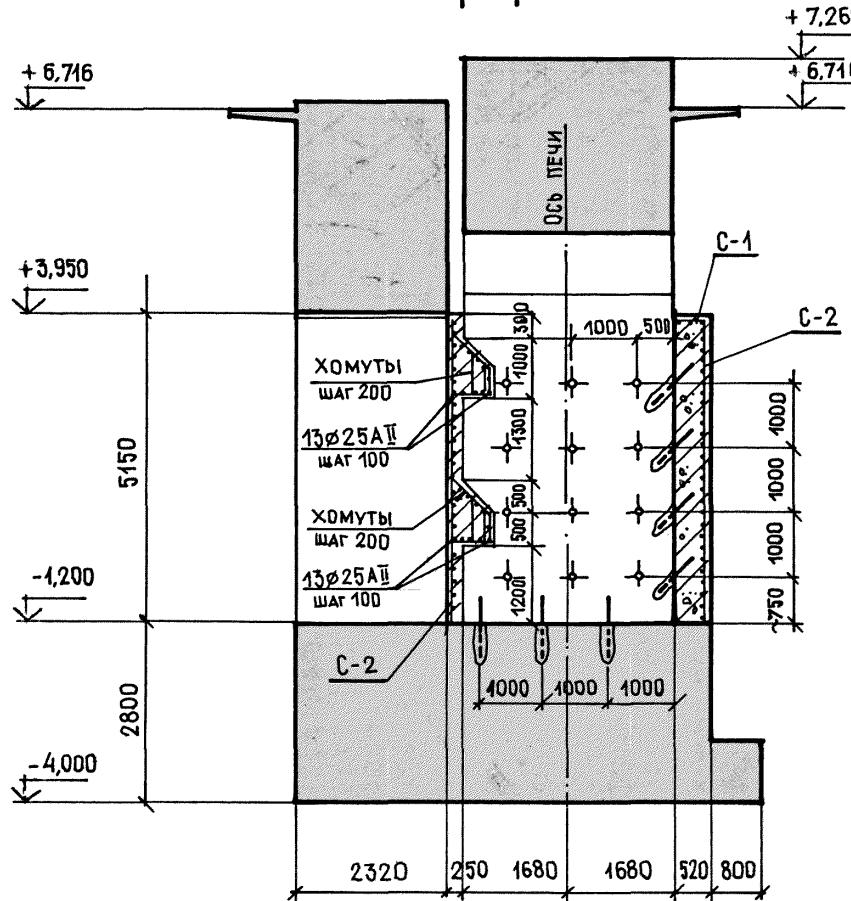
Рис. 58 УСИЛЕНИЕ  
ЖЕЛЕЗОБЕТОННОЙ  
ОБОЙМОЙ ПРИВОДНОЙ  
ОПОРЫ ЦЕМЕНТНОЙ  
ПЕЧИ.  
ЧЕЛЯБИНСКИЙ МЕТАЛ-  
ЛУРГИЧЕСКИЙ ЗАВОД.

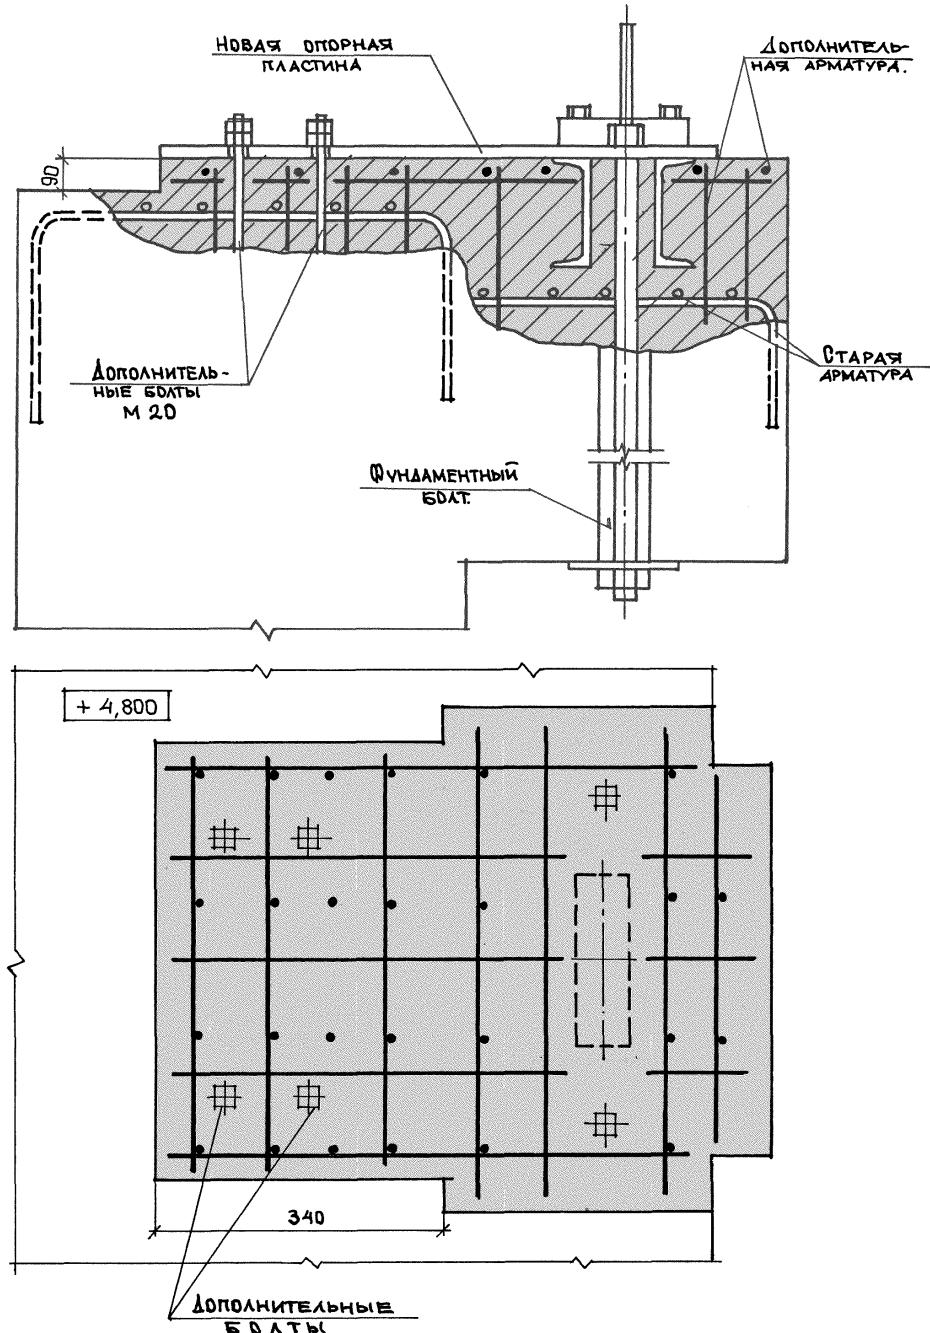
Рис. 60 ПЛАН РАСКЛАДКИ ДОПОЛНИТЕЛЬНОЙ АРМАТУРЫ  
И УСИЛЕНИЕ ОПОРНОЙ ПЛАСТИНЫ.  
РУСТАВСКИЙ ХИМИЧЕСКИЙ КОМБИНАТ.

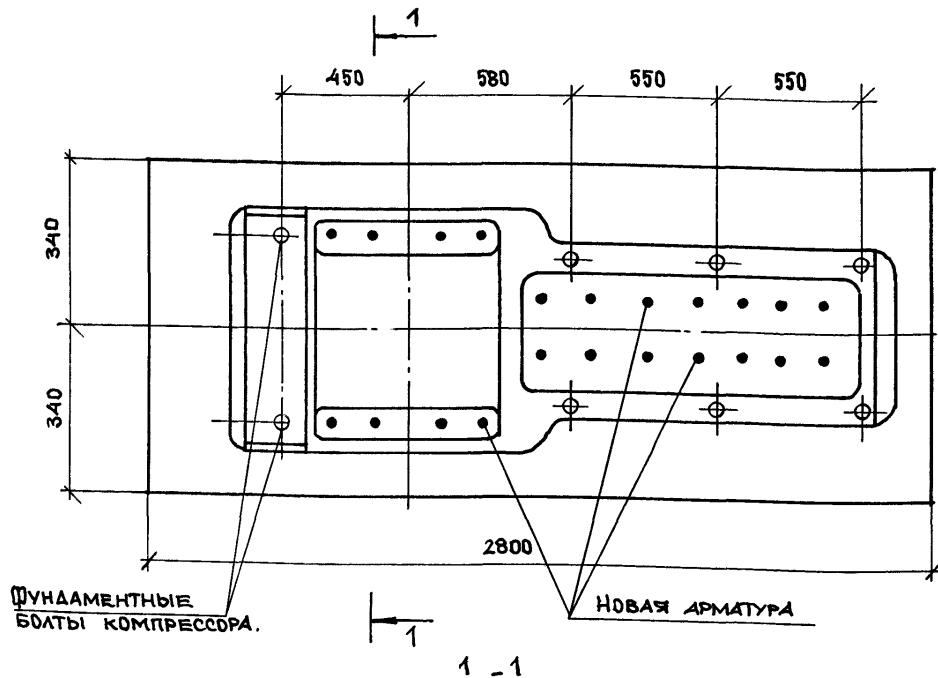
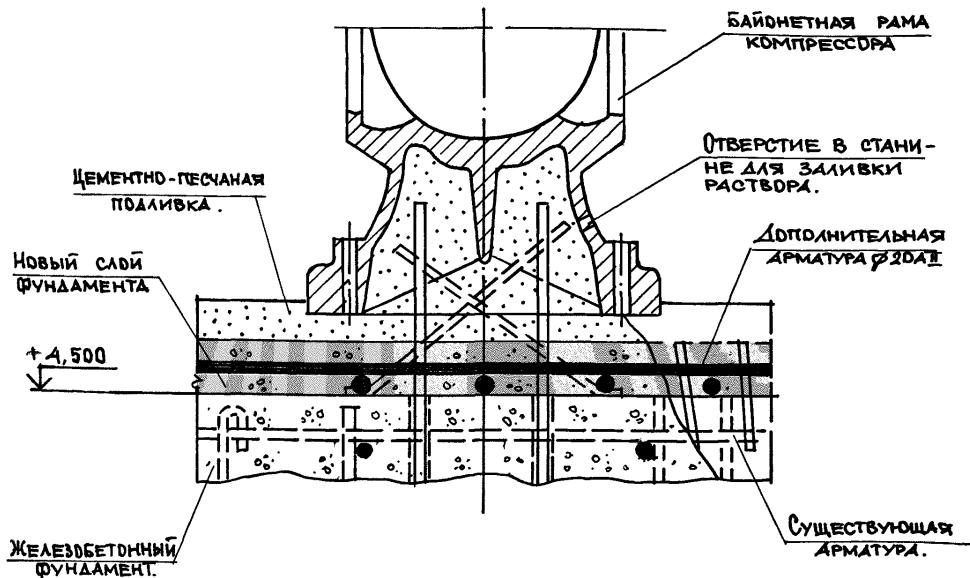
Рис. 62 ПЕРЕСТАНОВКА РАМЫ КОМПРЕССОРА СО ЗНАЧИТЕЛЬНЫМИ ГОРИЗОНТАЛЬНЫМИ УСИЛИЯМИ НА ФУНДАМЕНТЕ КОМПРЕССОРА ЗГ-100 / 200.

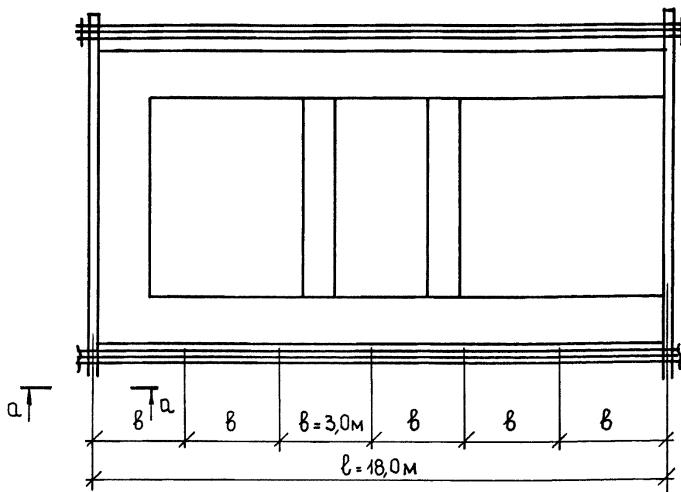
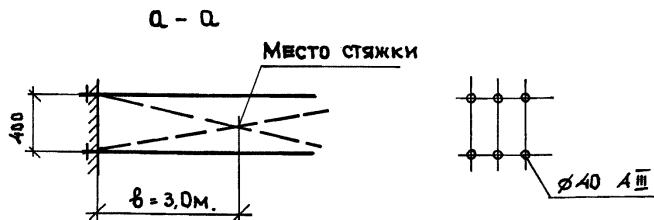
ПРИМЕР РАСЧЕТА УСИЛЕНИЯ ФУНДАМЕНТА  
КОМПРЕССОРА 1Г-266/320 ОБОЙМОЙ С  
МЕТАЛЛИЧЕСКИМИ ТЯЖАМИ.

Натяжение затяжки осуществляется путем взаимного стягивания стержней в вертикальной плоскости в трех местах.

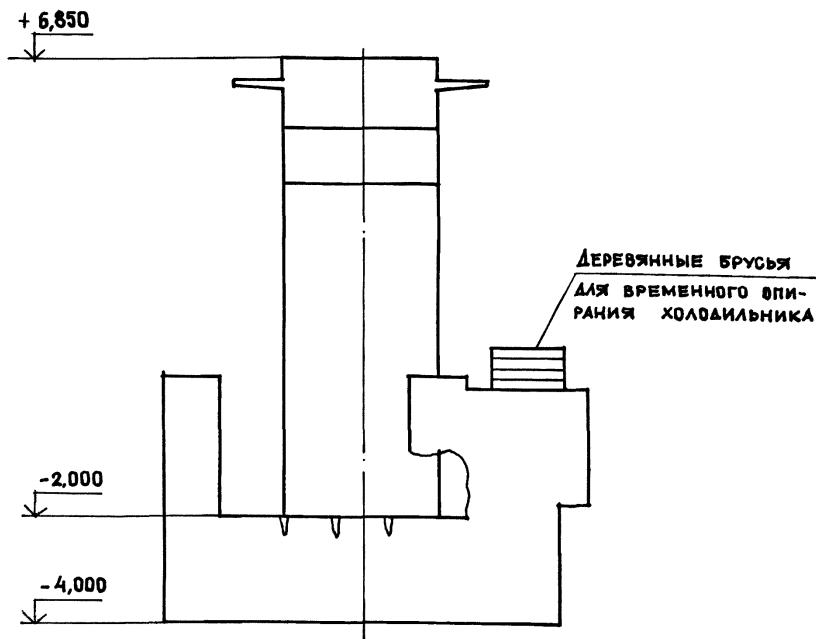
ЭТАП I

1. ЗАГОТОВИТЬ ЩИТЫ ОПАЛАУБКИ И АРМАТУРЫ.
2. ОСТАНОВИТЬ ПЕЧЬ БАРАБАН ХОЛОДИЛЬНИКА ОПЕРЕТЬ НА ДЕРЕВЯННЫЕ БРУСЬЯ.
3. ОТРЫТЬ КОТАЛОВАН.
4. СДЕЛАТЬ ВЫЕМКУ В БЕТОНЕ.
5. ОЧИСТИТЬ ПОВЕРХНОСТЬ БЕТОНА  
от отм. - 2,000 до отм. - 0,700 и СДЕЛАТЬ  
НАСЕЧКУ НА ВСЕХ ПОВЕРХНОСТЯХ, КОТОРЫЕ  
БУДУТ СОПРИКАСАТЬСЯ С НОВЫМ БЕТОНОМ.
6. ПРОБИТЬ ШПУРЫ, УСТАНОВИТЬ В НИХ  
АРМАТУРУ И ЗАЛИТЬ ЕЁ ЦЕМЕНТНЫМ  
РАСТВОРОМ МАРКИ 300

ПОРЯДОК ПРОИЗВОДСТВА РАБОТ ПО УСИЛЕНИЮ  
ФУНДАМЕНТНОЙ ОПОРЫ ВРАЩАЮЩЕЙСЯ ПЕЧИ  
от отм. - 0,8 м до - 2,0 м.

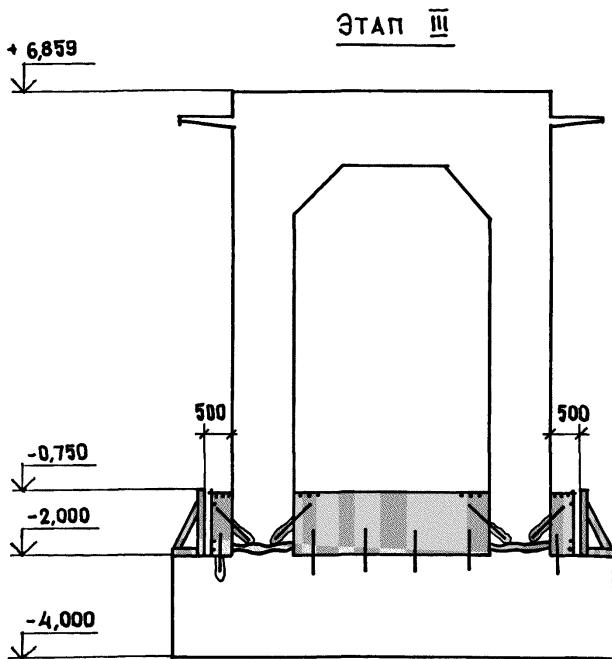
1. УСТАНОВИТЬ АРМАТУРУ.
2. УВЛАЖНИТЬ БЕТОН И ПОДДЕРЖИВАТЬ ЕГО ВО ВЛАЖНОМ СОСТОЯНИИ ДО МОМЕНТА НАНЕСЕНИЯ СЛОЯ НОВОГО БЕТОНА.
3. ЗАБЕТОНИРОВАТЬ ОБОЙМУ  
УКЛАДКУ БЕТОНА ВЕСТИ НЕПРЕРЫВНО  
ГИРЗОНТАЛЬНЫМИ СЛОЯМИ С ТЩАТЕЛЬНЫМ  
ВИБРИРОВАНИЕМ.

ПОРЯДОК ПРОИЗВОДСТВА РАБОТ ПО УСИЛЕНИЮ ФУНДАМЕНТНОЙ ОПОРЫ ВРАЩАЮЩЕЙСЯ ПЕЧИ  
ОТ ОТМ. -0,8 М ДО -2,0 М.

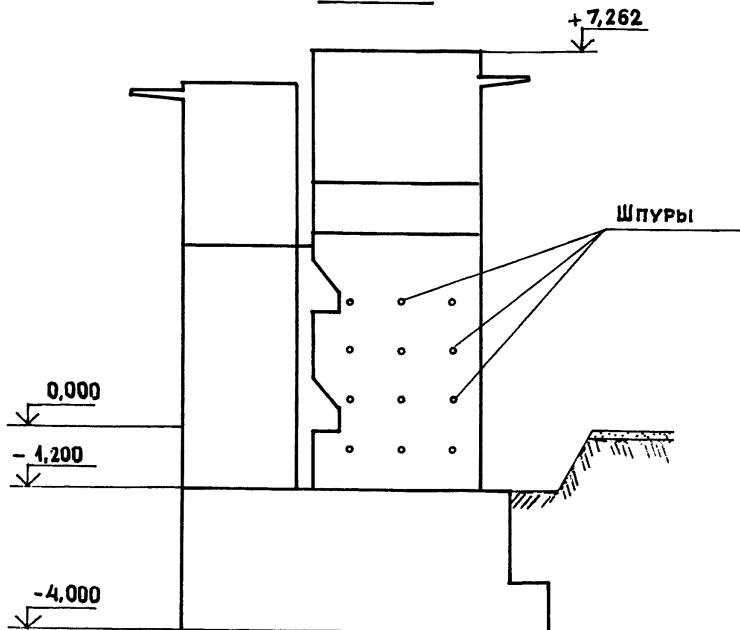
ЭТАП I

1. ЗАГОТОВИТЬ щиты ОПАЛУБКИ И АРМАТУРУ.
2. СНЯТЬ СО СТЕН ШТУКАТУРКУ.
3. ОСТАНОВИТЬ ПЕЧЬ И РАЗДВИНУТЬ РОЛИКИ С ТЕМ, ЧТОБЫ НАГРУЗКА ОТ ПЕЧИ НЕ ПЕРЕДАВАЛАСЬ НА ОПОРУ.
4. СДЕЛАТЬ ВЫЕМКИ В СТЕНАХ И РАЗДБРАТЬ КИРПИЧНУЮ КЛАДКУ.
5. ОТРЫТЬ КОТОВАН.
6. ОЧИСТИТЬ ПОВЕРХНОСТИ БЕТОНА, НАХОДИВШИЕСЯ В ЗЕМЛЕ, И СДЕЛАТЬ НАСЕЧКУ НА ВСЕХ ПЛОСКОСТЯХ, КОТОРЫЕ БУДУТ СОПРИКАСАТЬСЯ С НОВЫМ БЕТОНОМ.
7. ПРОБИТЬ ШПУРЫ, УСТАНОВИТЬ В НИХ АРМАТУРУ И ЗАЛИТЬ ЕЕ ЦЕМЕНТНЫМ РАСТВОРОМ МАРКИ 300

ПОРЯДОК ПРОИЗВОДСТВА РАБОТ ПО УСИЛЕНИЮ ФУНДАМЕНТНОЙ ОПОРЫ ВРАЩАЮЩЕЙСЯ ПЕЧИ ЖЕЛЕЗОБЕТОННОЙ ОБДИМОЙ от -1,2м до 3,95м.

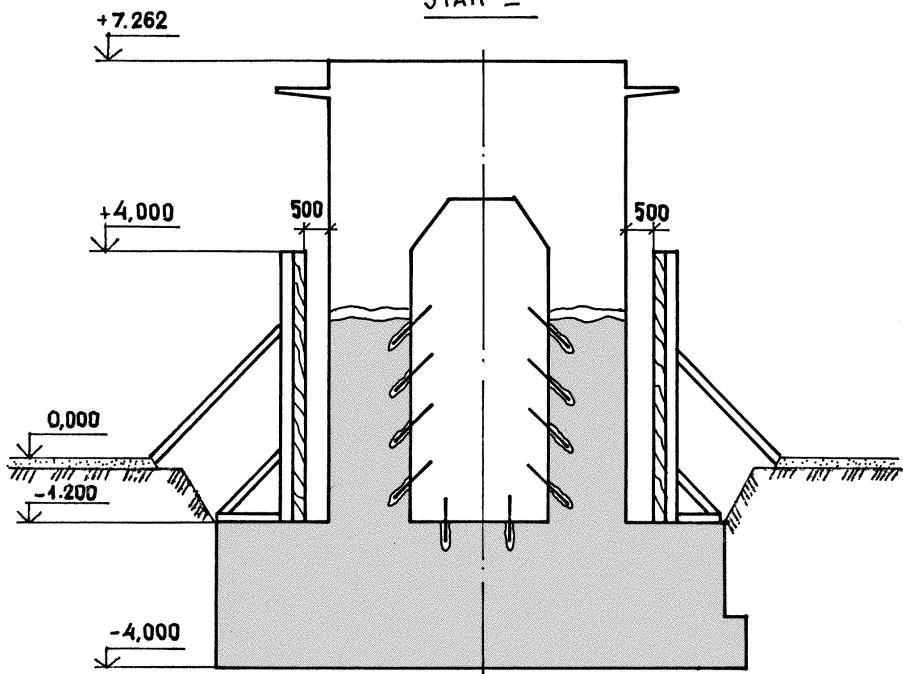
ЭТАП II

УСТАНОВИТЬ щиты ОПАЛУБКИ.

ПОРЯДОК ПРОИЗВОДСТВА РАБОТ ПО УСИЛЕНИЮ  
ФУНДАМЕНТНОЙ ОПОРЫ ВРАЩАЮЩЕЙСЯ ПЕЧИ  
ЖЕЛЕЗОБЕТОННОЙ ОБОЙМОЙ ОТ -1,2М ДО 3,95М.

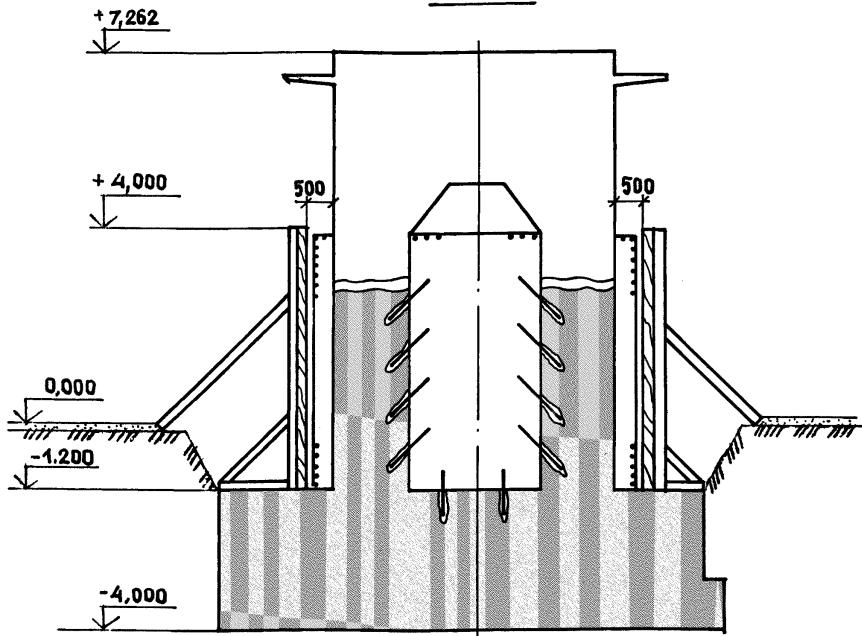
ЭТАП III

1. УСТАНОВИТЬ АРМАТУРУ.
2. УВЛАЖНИТЬ БЕТОН И ПОДДЕРЖИВАТЬ ЕГО ВО ВЛАЖНОМ СОСТОЯНИИ ДО МОМЕНТА НАНЕСЕНИЯ СЛЯДЬ НОВОГО БЕТОНА.
3. ЗАБЕТОНИРОВАТЬ ОБОЙМУ.  
УКЛАДКУ БЕТОНА ВЕСТИ НЕПРЕРЫВНО БЕТОНОНАСОСОМ, УКЛАДЫВАЯ БЕТОН ГОРИЗОНТАЛЬНЫМИ СЛОЯМИ С ТЩАТЕЛЬНЫМ ВИБРИРОВАНИЕМ.

ПОРЯДОК ПРОИЗВОДСТВА РАБОТ ПО УСИЛЕНИЮ ФУНДАМЕНТНОЙ ОПОРЫ ВРАЩАЮЩЕЙСЯ ПЕЧИ ЖЕЛЕЗБЕТОННОЙ ОБОЙМОЙ от -1,2м до 3,95м.

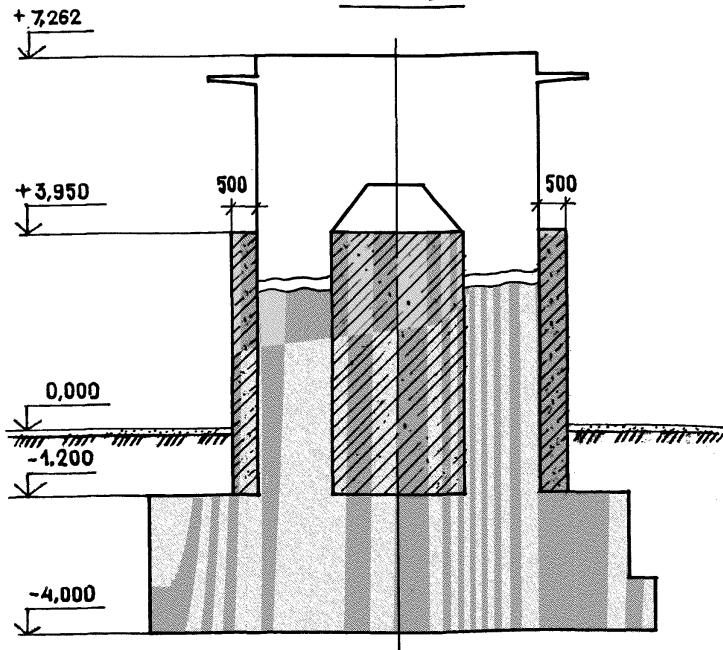
ЭТАП IV

1. Пропарить бетон обоймы.  
/ ПРОДОЛЖИТЕЛЬНОСТЬ ПРОПАРИВАНИЯ - 7 ДНЕЙ.
2. Снять опалубку.
3. Засыпать котлован.
4. Восстановить пол.
5. Загрузить опору и пустить печь.

ПОРЯДОК ПРОИЗВОДСТВА РАБОТ УСИЛЕНИЯ  
ОПОРЫ ВРАЩАЮЩЕЙСЯ ПЕЧИ ЖЕЛЕЗОБЕТОННОЙ  
ОБОЙМОЙ от -1,2м до 3,95м.
